Note de sensibilisation sur les ouvrages existants à précontrainte extérieure protégée par du coulis de ciment au contact des armatures

Ouvrages
d'Art
29

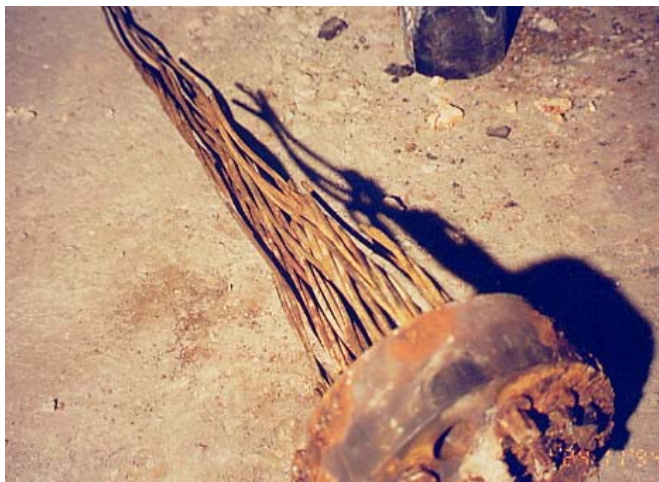
Rupture d'un c ble par corrosion

Les ruptures observ ees sont dues   la corrosion des armatures insuffisamment prot eg ees du fait de d efauts d'injections des gaines. Ces d efauts r esultent essentiellement d'une instabilit e du coulis lors de sa mise en oeuvre, coupl ee  ventuellement   une proc edure d'injection inadapt ee.

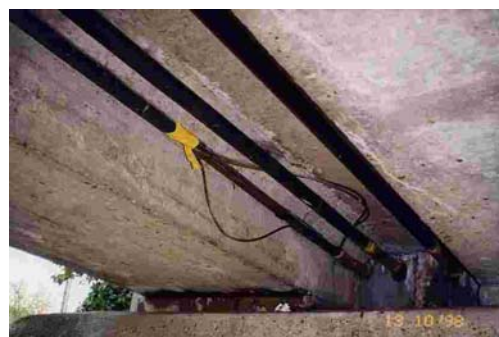
Dans ce cas, lors de la rupture d'un toron, sauf éventuellement frottements élevés au niveau des pièces déviateurs, l'énergie élastique emmagasinée au cours de la mise en tension du toron est libérée individuellement et la rupture se fait sans trop de dommage.

Rupture de torons non protégés par du coulis

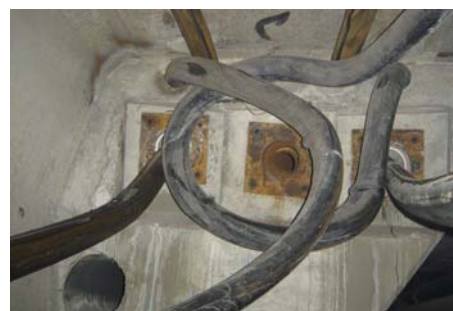
Le câble se déforme et peut fouetter latéralement, des projections (coulis, éclats de béton, clavettes) peuvent se produire, les extrémités peuvent être expulsées. Ces phénomènes peuvent mettre en danger les personnes qui se trouveraient à proximité.

Déformation de câbles 19T15 lors d'un démontage

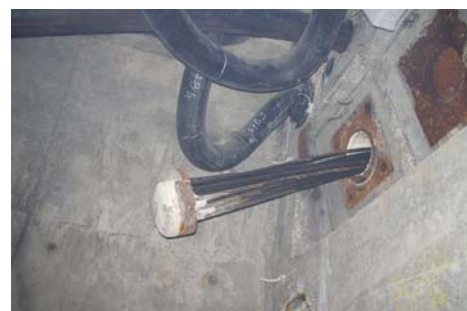
Expulsion de l'extrémité d'un câble 19T15 lors d'un démontage

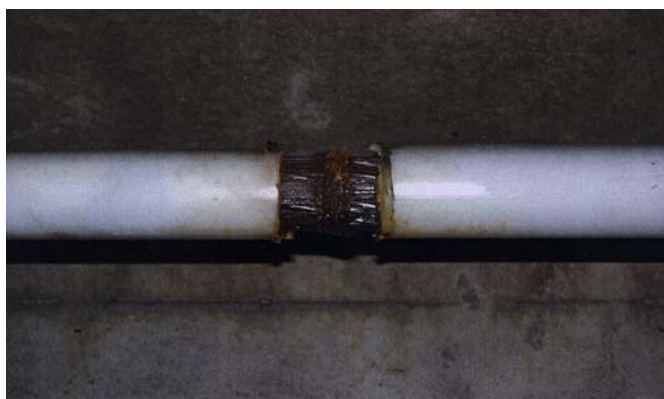
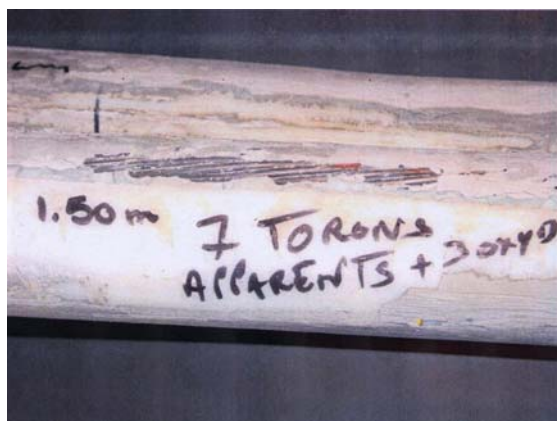
Il est également nécessaire de traiter rapidement les autres défauts présents résultant d'une insuffisance d'entretien (interruption de gaines, torons apparents, endommagement de dispositifs antivibratoires, etc.) susceptibles de porter atteinte à la durabilité des câbles.

Exemples de défaut à traiter rapidement
