Dispositifs de retenue : Musoirs métalliques

Traitement ou réparation d'un musoir endommagé (dans un divergent ou un convergent)

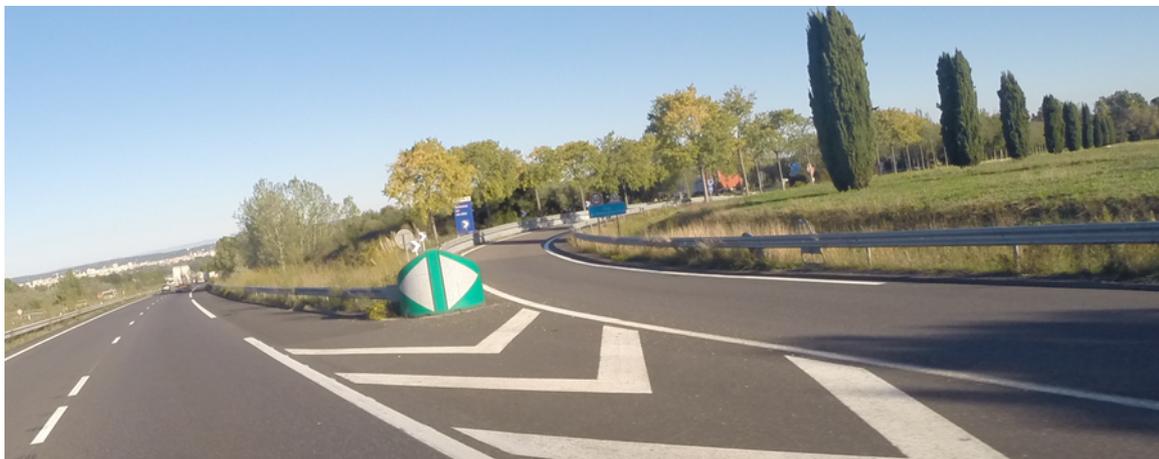
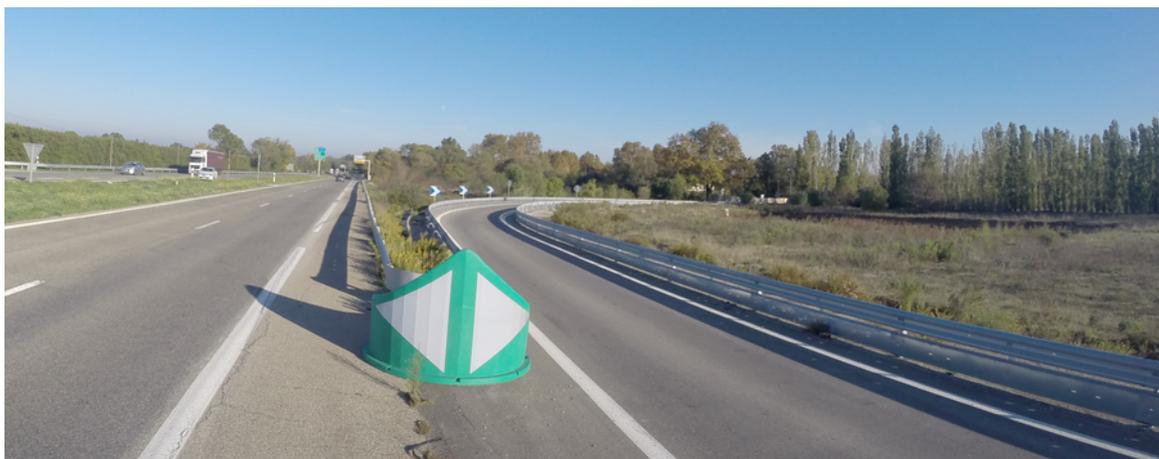
1/ Cas d'un divergent sans obstacle

Dans ces deux cas, aucun obstacle ne semble justifier le musoir : les dispositifs de retenue peuvent être supprimés à proximité du divergent.

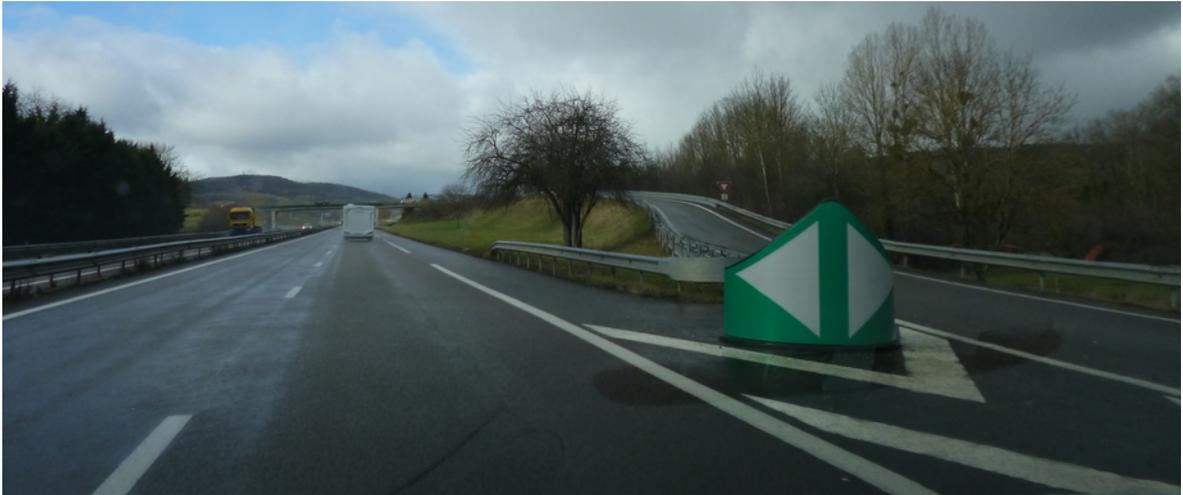
2/ Cas où l'obstacle peut être traité

Dans cette configuration, le musoir peut être supprimé en coupant les arbres situés derrière.
