BUSES METALLIQUES

GUIDE POUR LA SURVEILLANCE SPECIALISEE,
L'ENTRETIEN ET LA REPARATION

Décembre 1992

SERVICE D'ETUDES TECHNIQUES DES ROUTES ET AUTOROUTES
Centre des Techniques d'Ouvrages d'Art
46, avenue Aristide Briand - B.P. 100 - 92223 Bagneux Cedex - FRANCE
Tél : (1) 46 11 31 31 - FAX : (1) 46 11 31 69 - Télex 632 263

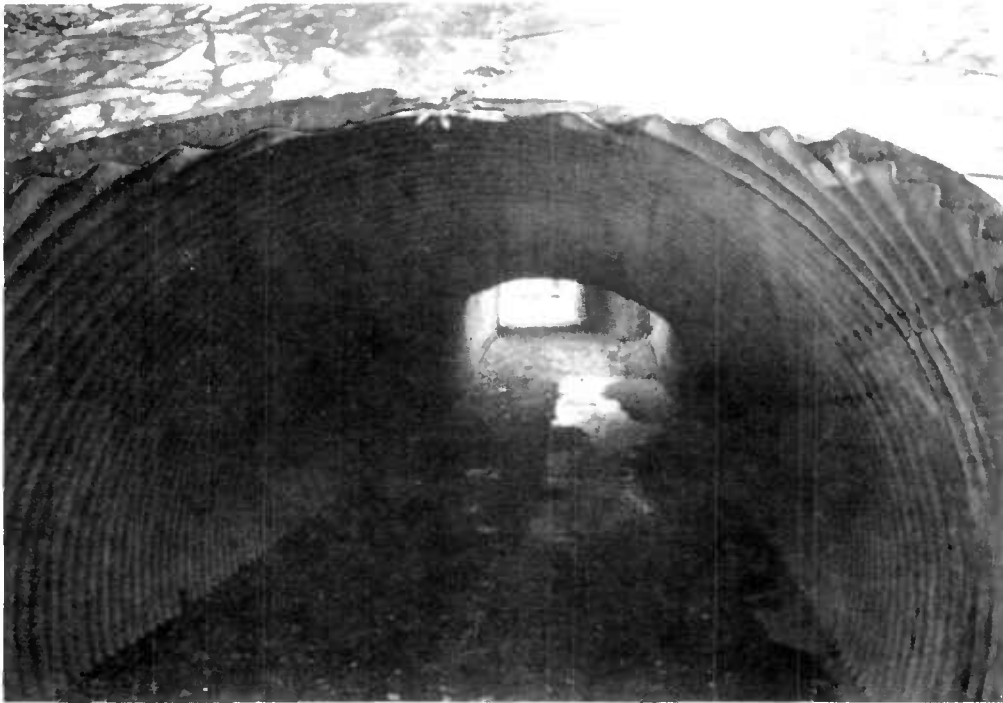
Lorsque le tassement différentiel entre le centre et les extrémités de la buse est trop accentué, il peut par contre entraîner des désordres importants dans la paroi, et notamment au niveau des joints circonférentiels de la partie centrale de l'ouvrage (déformation et déchirure des tôles, fissuration des tôles au droit des trous de passage des boulons, poinçonnement de la tôle par les boulons, ...).

Figure 1.2. : Tassement différentiel entre le centre et les extrémités

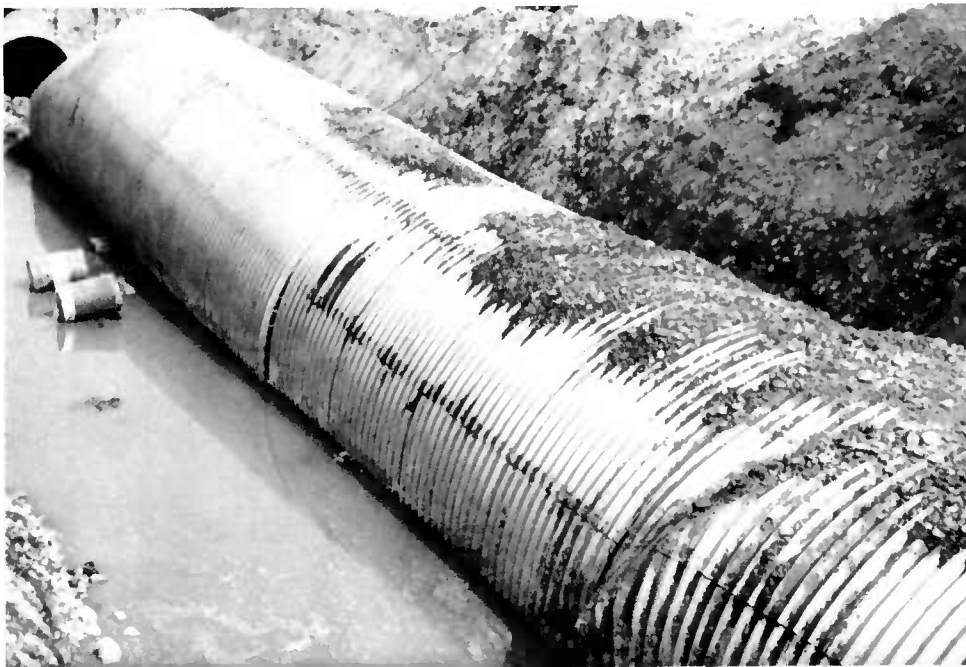
Figure 1.5. : Déchirure des joints circumférentiels par entraînement d'un remblai instable

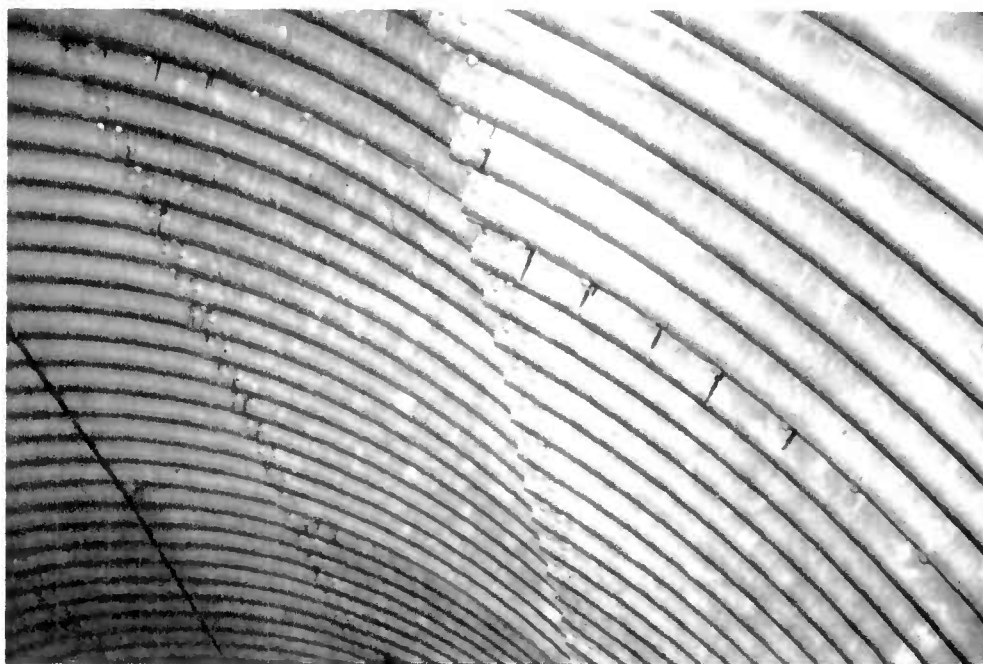
Ces déformations présentent rarement un caractère grave lorsqu'elles sont peu accentuées et totalement stabilisées, bien que des défauts de continuité de la forme de la buse, dus à de légers pivotements de certaines plaques les unes par rapport aux autres autour de leur joint longitudinal commun, facilement décelables à l'oeil nu, puissent engendrer un sentiment d'insécurité.

Figure 1.7. : Défaut de continuité de la forme d'une buse (légère rotation visible des plaques autour de leur joint longitudinal)

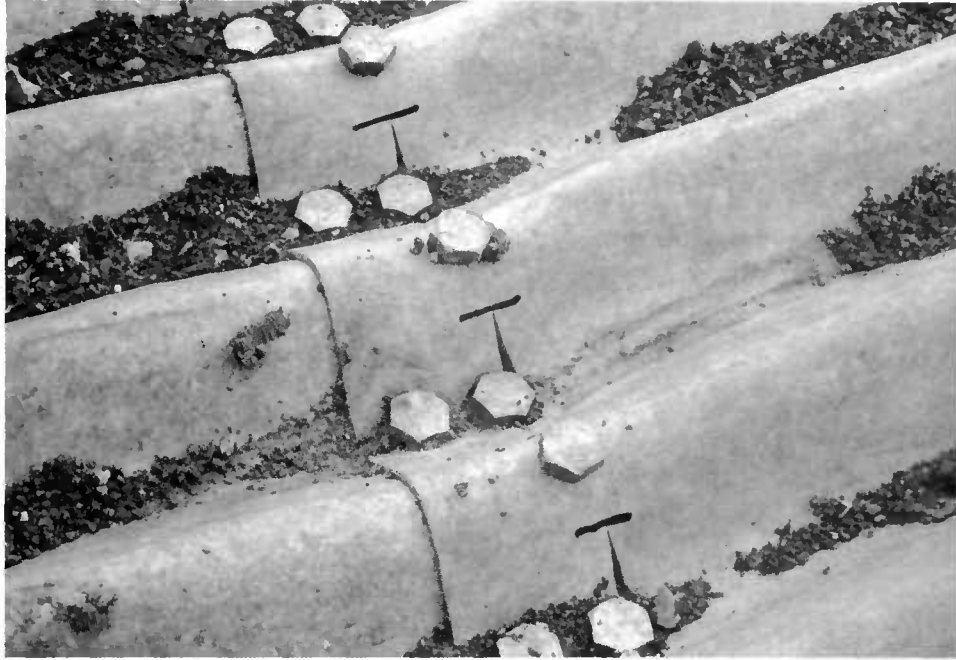
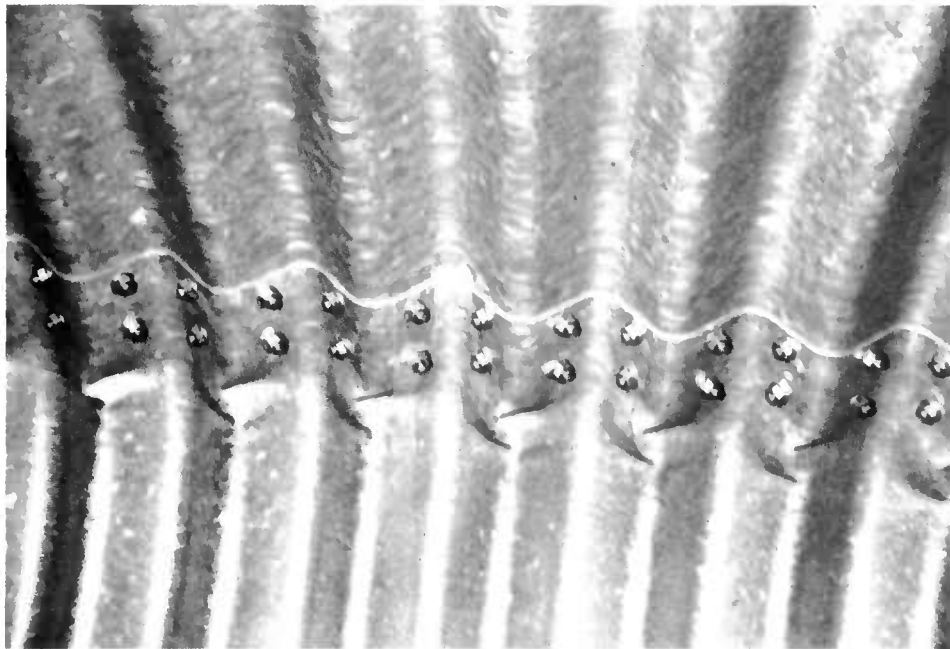
Elles peuvent avoir un caractère nettement plus grave lorsqu'elles sont accentuées ou qu'elles se poursuivent durant l'exploitation de l'ouvrage. Dans ces cas, elles peuvent s'accompagner de désordres dans certains joints longitudinaux (glissements, fissurations au niveau des trous de passage des boulons, amorces de rupture des joints ou de pliage des tôles à leur proximité immédiate, ...) et dans d'autres parties de l'ouvrage (déformations de la chaussée, décollement ou larges fissures dans un radier en béton, ...).

Figure 1.8. : Désordres au droit de joints longitudinaux pouvant accompagner des déformations importantes du corps d'une buse

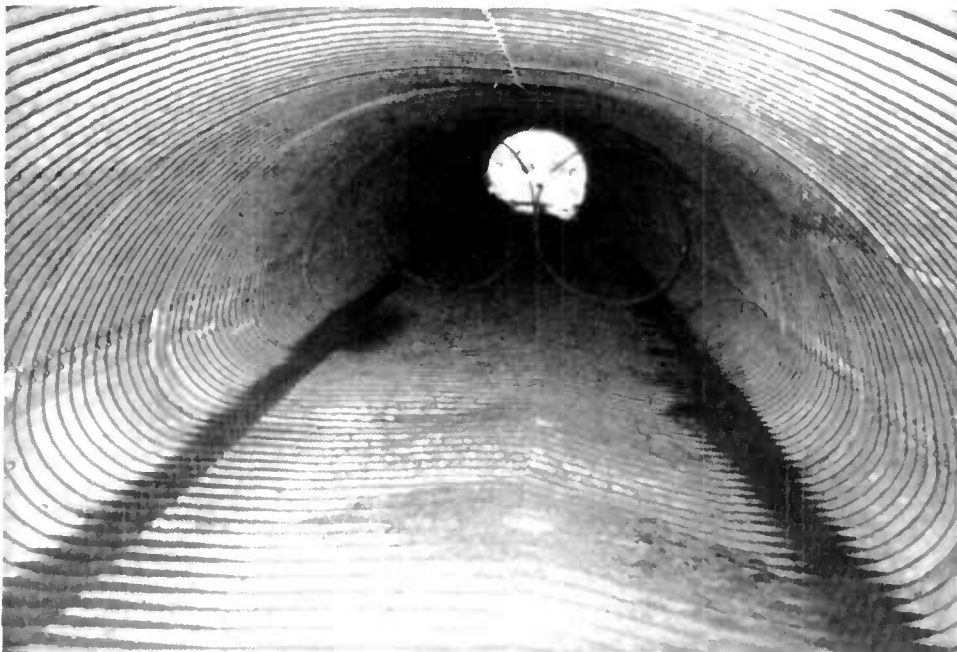
Pour les buses-arches notamment, l'aplatissement du corps de la buse peut provenir ou s'accompagner d'un enfoncement des plaques de coin dû à une insuffisance de raideur ou de portance du sol sous celles-ci (ouvrage directement fondé sur un terrain de qualités médiocres, matériaux des remblais de calage de qualités très médiocres ou évolutifs, ...). Ce mouvement des plaques de coin s'accompagne d'une perte de courbure du radier pouvant aller, dans les cas extrêmes, jusqu'à l'inversion de courbure (ruine de l'ouvrage).

Figure 1.11. : Aplatissement transversal d'une buse avec enfoncement des plaques de coin et inversion de courbure du radier

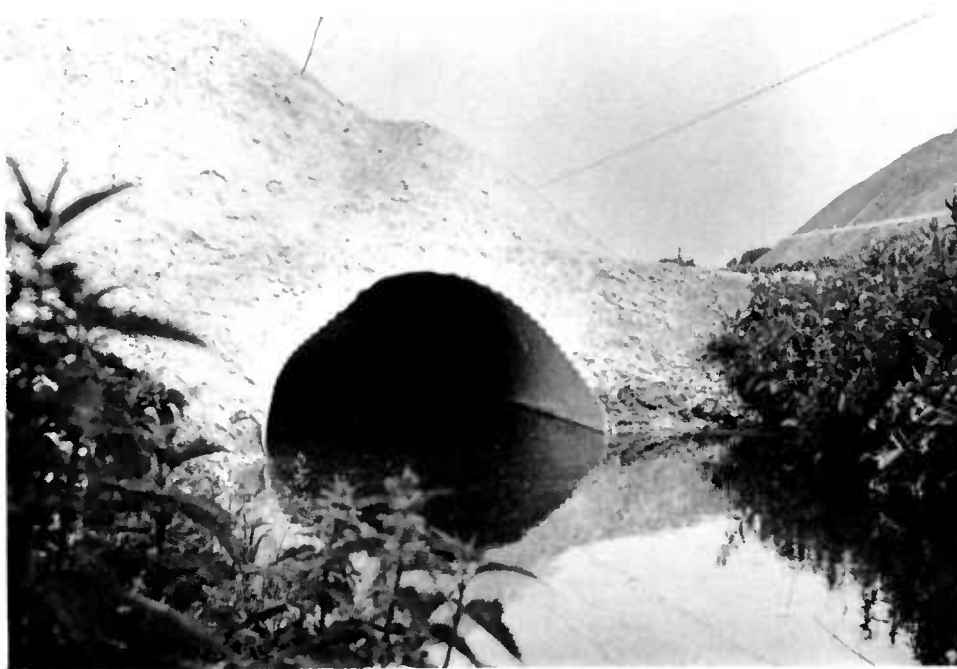
Un déversement latéral est généralement caractéristique d'efforts de poussées s'étant exercés, ou s'exerçant de manière dissymétrique de part et d'autre de la buse. Il peut être dû notamment à une mise en oeuvre dissymétrique des remblais latéraux ou à un remblai de couverture en forte pente. Il peut être dû aussi, plus rarement il est vrai, à l'emploi local, d'un matériau de remblai différent, de moindre raideur.

Figure 1.13 : Ecrasement latéral d'une buse dû à des poussées dissymétriques

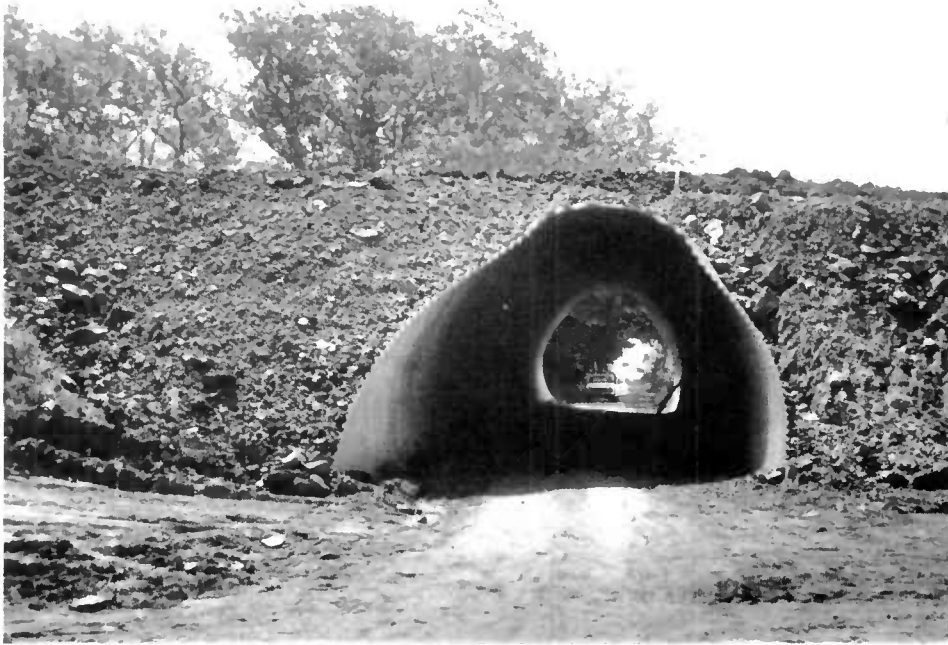
Une déformation en ogive ou en forme de poire, sensiblement symétrique, est la plus couramment observée pour les ouvrages droits ou peu biais. Pour les ouvrages très biais, cette déformation n'est plus symétrique, et ne concerne souvent que la seule partie biseautée de l'extrémité de la buse.

Figure 1.14. : Extrémité déformée en poire

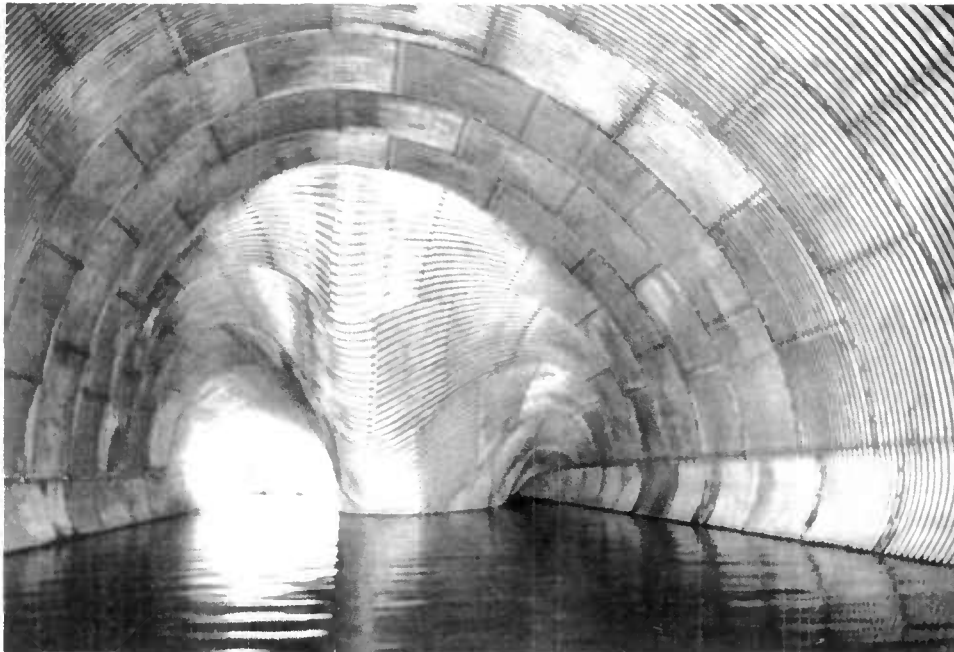
Figure 1.15. : Effondrement d'une extrémité de buse

De telles déformations, qui affectent surtout les extrémités de buses simplement coupées en sifflet ou en biseau sifflet, peuvent survenir soit durant la construction des remblais, soit parfois pendant l'exploitation de l'ouvrage. Leur degré de gravité dépend notamment de leur amplitude et de l'importance des désordres qui peuvent accompagner ces déformations (désordres au niveau des joints longitudinaux notamment, tels que fissurations, déchirures des tôles, ...). Elles ont dans tous les cas un effet néfaste sur l'esthétique de l'ouvrage et confèrent aux usagers éventuels un sentiment marqué d'insécurité.

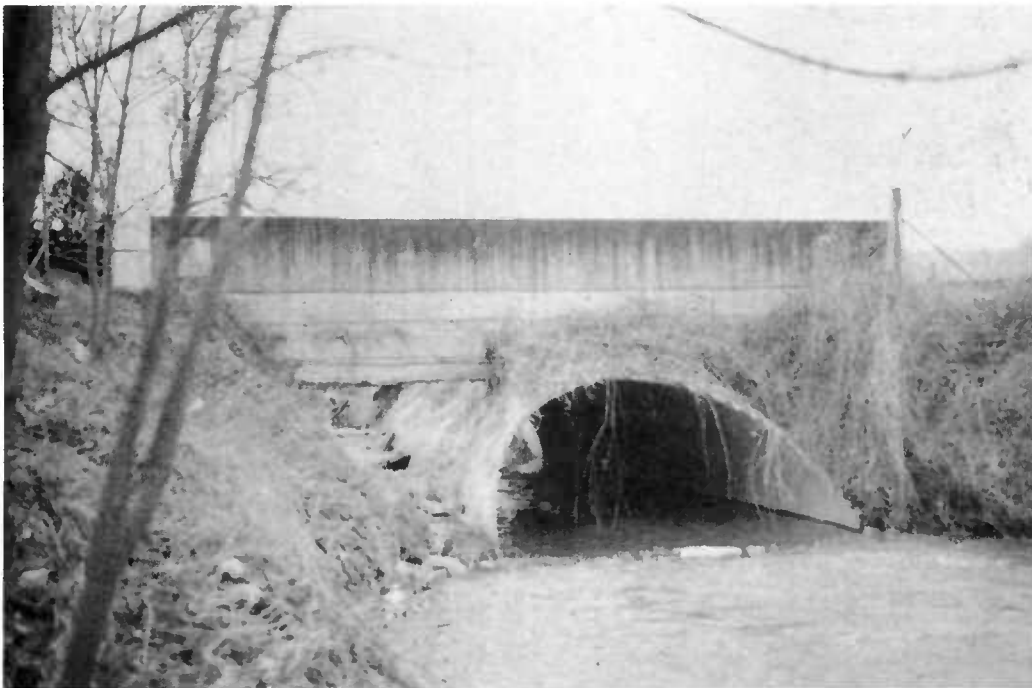
Dans le cas des ouvrages hydrauliques, le soulèvement d'ensemble de l'extrémité amont de la buse, lorsqu'elle est en saillie par rapport au talus, est caractéristique d'une insuffisance de résistance et de rigidité de celle-ci vis-à-vis des sous-pressions qui la sollicitent ("lestage" ou ancrage insuffisant ou inexistant). En effet, les extrémités des ouvrages hydrauliques sont généralement soumises à des sous-pressions dont la différence avec la pression hydraulique s'exerçant sur la partie intérieure de la paroi est d'autant plus grande que la vitesse de l'eau circulant dans l'ouvrage est importante et que la perte de charge à l'entrée est élevée.

Figure 1.17. : Affouillement des remblais latéraux à la suite d'un soulèvement de l'extrémité au cours d'une crue

Sitôt qu'elles sont amorcées, ces déformations ont tendance à s'accroître rapidement par l'effet hydrodynamique du courant. Les désordres qui ont pu être observés dans de tels cas, et qui ont conduit à la mise hors service de l'ouvrage, sont parfois spectaculaires.

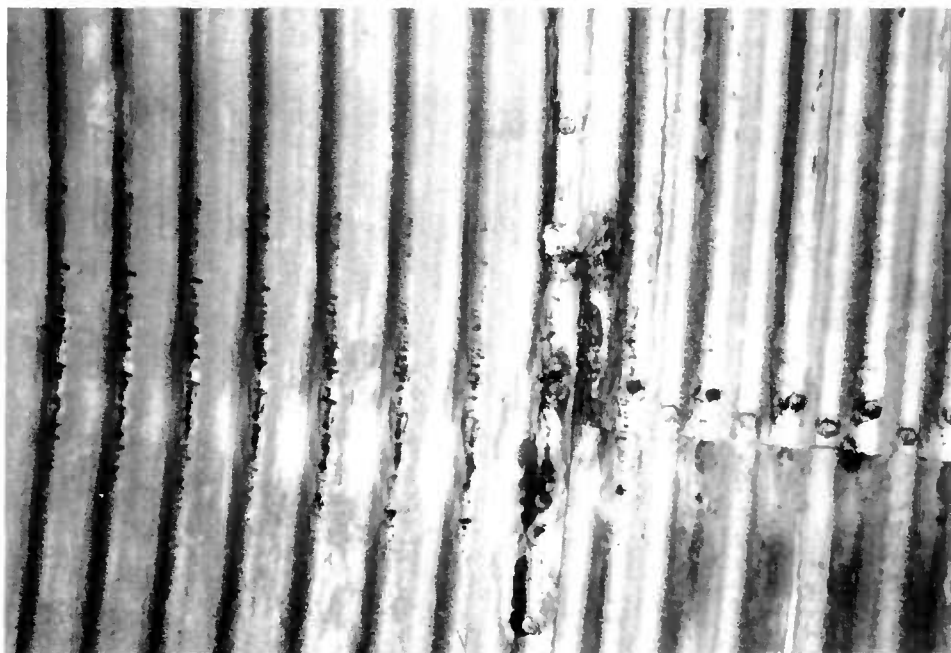
Figure 1.18. : Dégradation de la tôle et cisaillement des boulons par un véhicule circulant dans la buse

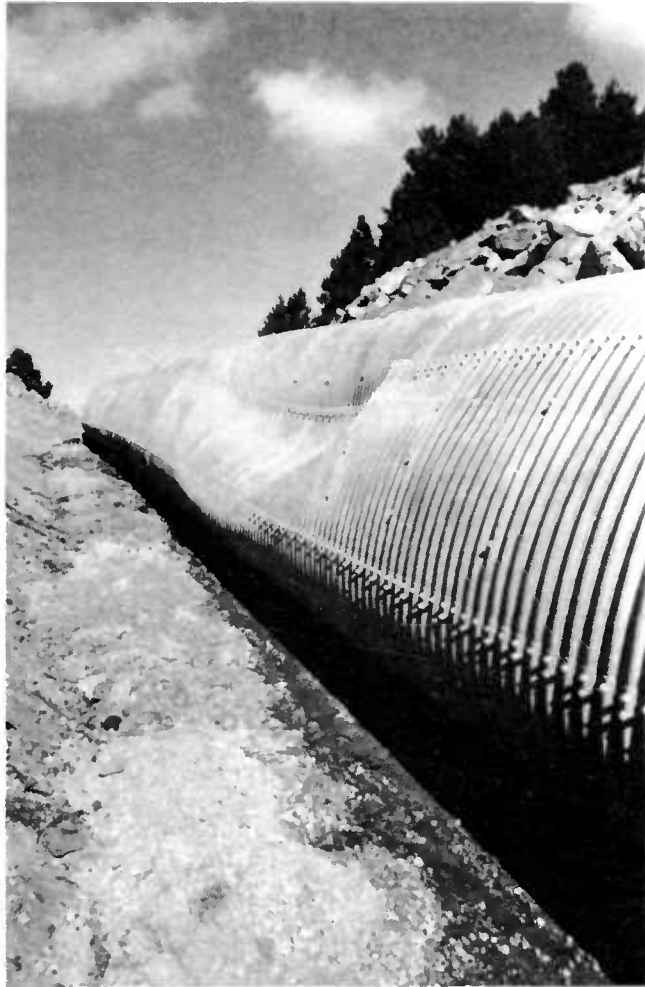
Figure 1.19. : Déformation de la tôle due à un engin de chantier (après déblaiement)

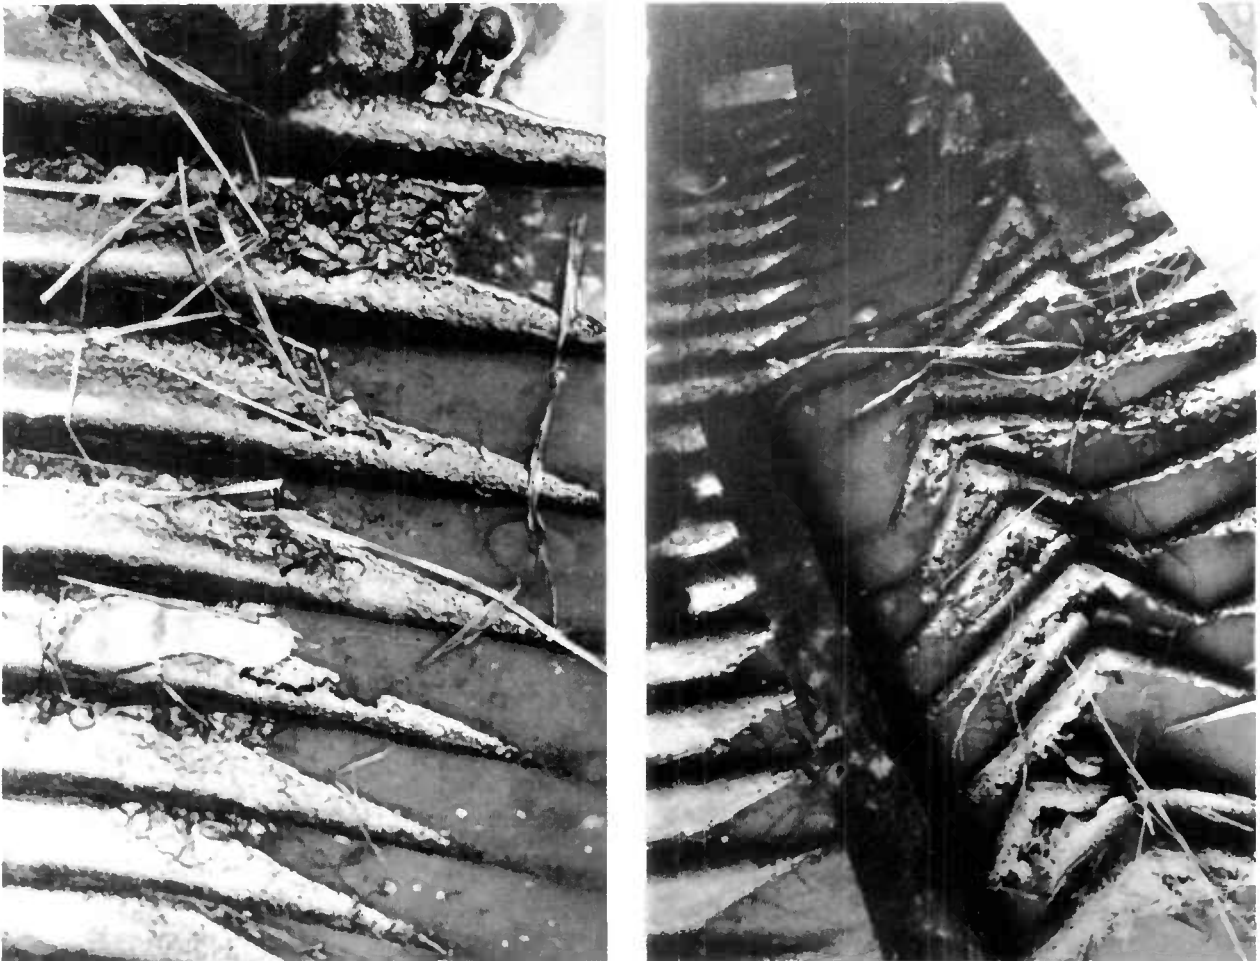
Cette corrosion est généralement plus accentuée dans certaines parties d'ouvrage plus exposées aux agents agressifs ou à une abrasion (extrémités et partie inférieure des buses), et se trouve parfois anormalement aggravée par certaines causes dont les plus courantes sont notamment :

Figure 1.20. : Dégradations du radier d'une buse par corrosion

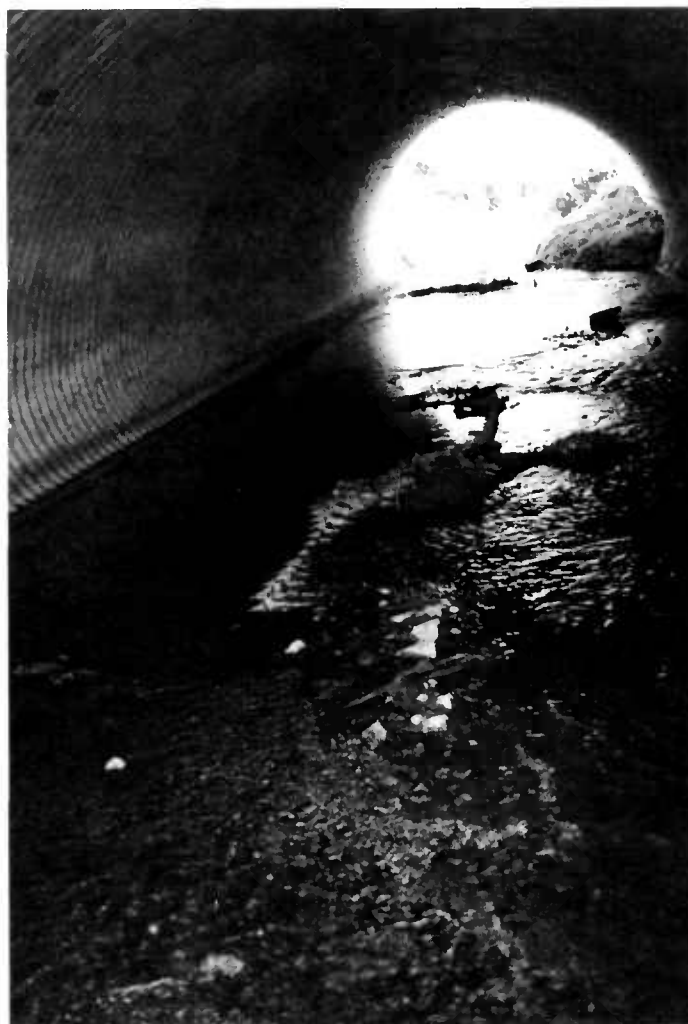
Figure 3.8. : Déformations du radier et inversion de courbure

présentait une inversion de courbure sur presque toute sa longueur, et d'importantes déchirures. Des désordres analogues commençaient à affecter localement la buse rive gauche. Ces désordres paraissaient imputables, en partie du moins, à une insuffisance de raideur des remblais techniques.

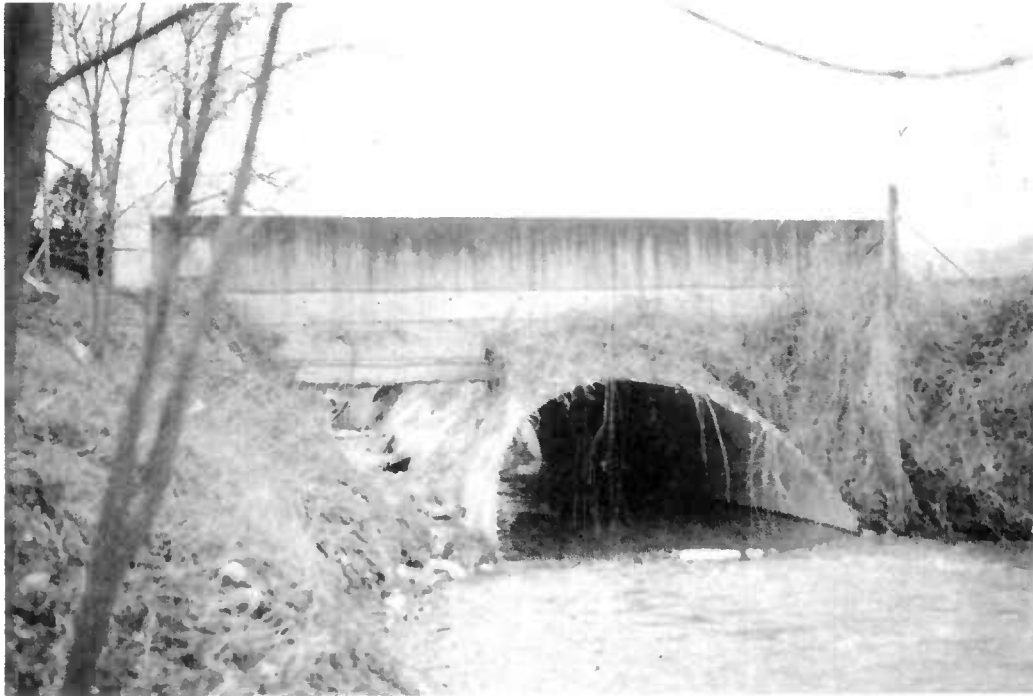
Figure 3.32. : Effondrement d'une partie de la chaussée
