NOTE D'INFORMATION

EXPLOITATION SOUS CHANTIER : Autoroute A1 - Reconstruction de la chaussée béton et du PI 22

Auteur : SANEF

Janvier 1988

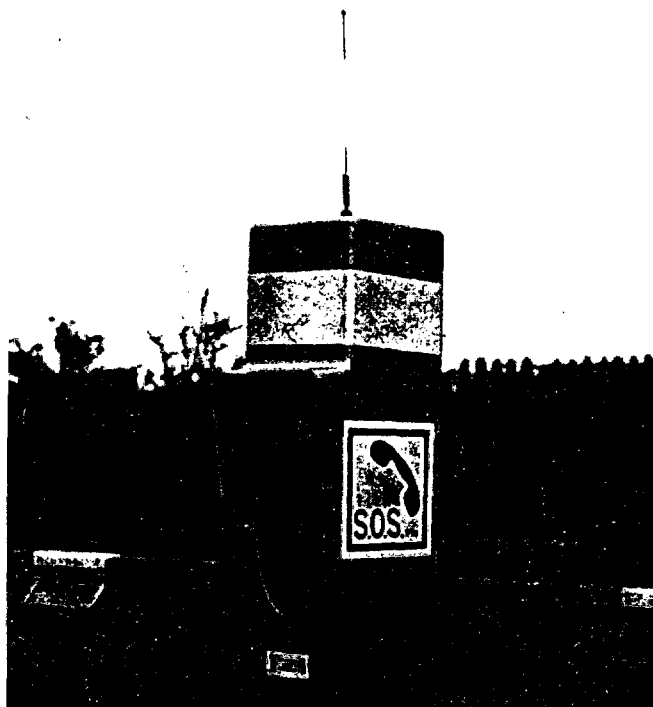
Par ailleurs, il avait été décidé de créer des refu-

ges en empiétant selon le sens soit sur l'accotement soit sur le TPC à intervalle moyen de 800 m et des bornes d'appel d'urgence autonomes y ont été installées.

Au contraire, les bornes installées par la SANEF, équipées d'un émetteur-récepteur travaillant en phonie, reliées par radio au PC CRS de Saint-Witz, étaient télécommandées depuis celui-ci afin de donner alternativement la parole à l'utilisateur ou au PC.
