Petits aménagements de sécurité

Thème VII Entrée d'agglomération

Réduction du nombre de voies et aménagement d'un carrefour

L'aménagement concerne l'entrée Nord de Voiron sur la RN 75.

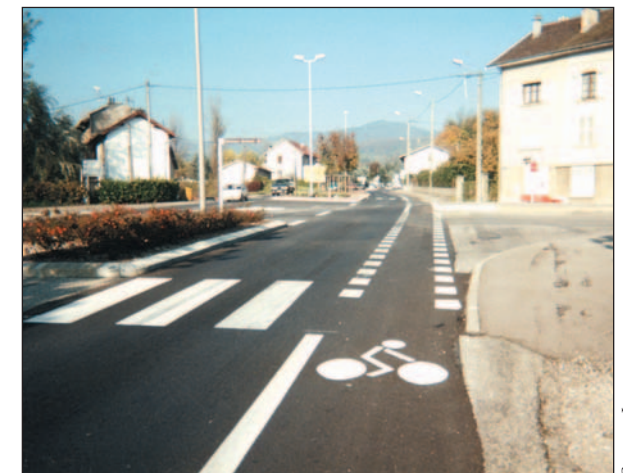
PHOTO 2 - Sur cet itinéraire fréquenté par les cyclotouristes, la circulation des vélos est facilitée et sécurisée par la création d'une bande cyclable dans le sens montant.

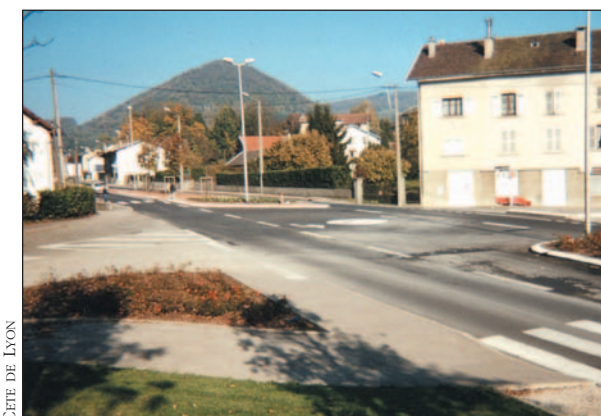
PHOTO 1 - Outre la création d'îlots sur les voies secondaires et l'organisation des traversées piétonnes, l'aménagement du carrefour principal présente l'originalité de traiter les mouvements de tourne à gauche au moyen d'un îlot circulaire peint au centre.

La fluidité du trafic est maintenue malgré la suppression d'une voie. Aucune anomalie de fonctionnement du carrefour en tourne à gauche, du fait de l'îlot peint circulaire au centre, n'est constatée.

L'aménagement principal concerne le carrefour avec la rue du Faubourg Sermorens dont l'originalité est de traiter les mouvements de tourne-à-gauche au moyen d'un îlot peint circulaire. Le fonctionnement est correct en raison de la largeur de la partie centrale qui permet le stockage d'un poids lourd ou de deux voitures. La concertation a permis d'améliorer les solutions concernant la giration des poids lourds et l'accès à une station service. Par ailleurs des arbres ont été plantés transversalement à l'axe principal afin de mieux marquer le débouché des rues secondaires.

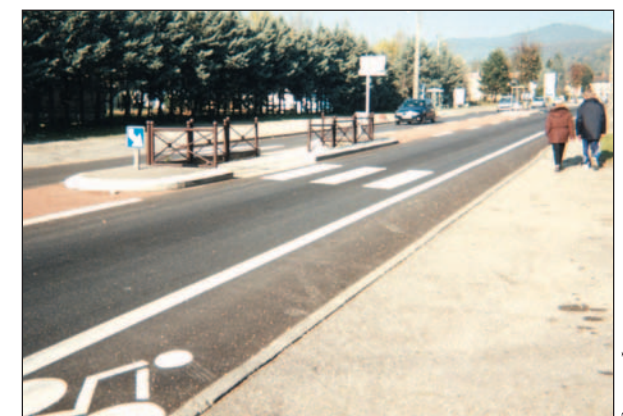
PHOTO 3 - La réduction de 3 à 2 voies s'est accompagnée de la création d'un terre-plein central de couleur différenciée. Les traversées des piétons sont quant à elles sécurisées à l'aide d'îlots permettant une traversée en deux temps.
