Thème X

Plateau surélevé

Localisation du site et caractéristiques

L'aménagement se situe au centre de l'agglomération de Scherwiller dans le Bas-Rhin.

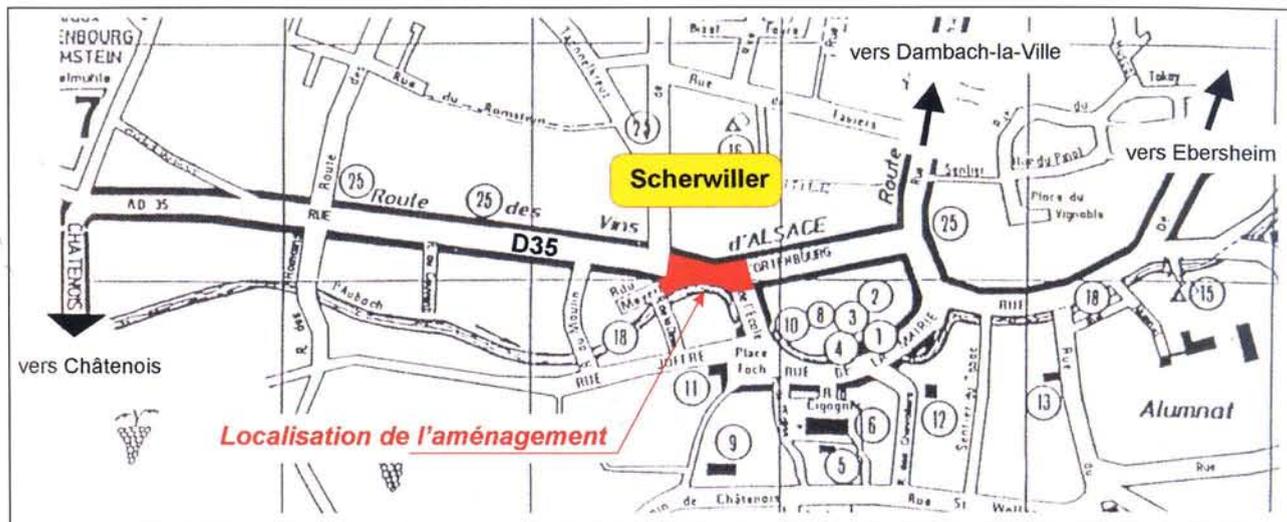
La zone à aménager est située au centre de la traverse et côtoie le centre ancien pittoresque. Elle correspond à un pôle d'activités urbaines avec la présence d'une boulangerie et d'une pharmacie qui génèrent des arrêts fréquents de véhicules. Située en courbe et comportant une chaussée de 5,50 mètres de large, elle est encadrée par deux alignements droits où la chaussée est large de 7 mètres. Les vitesses pratiquées sont trop élevées et provoquent des accidents par perte de contrôle.

La zone concernée correspond à un point d'activités urbaines (boulangerie et pharmacie), au centre de la traverse, qui génèrent des arrêts fréquents et du stationnement de courte durée.

Plusieurs accidents matériels liés à des pertes de contrôle ont eu lieu dans cette zone. Un accident mortel, par sortie de chaussée est à l'origine d'une demande d'aménagement de la part de la commune avec pour objectif de modérer les vitesses sur ce secteur situé au centre du village.

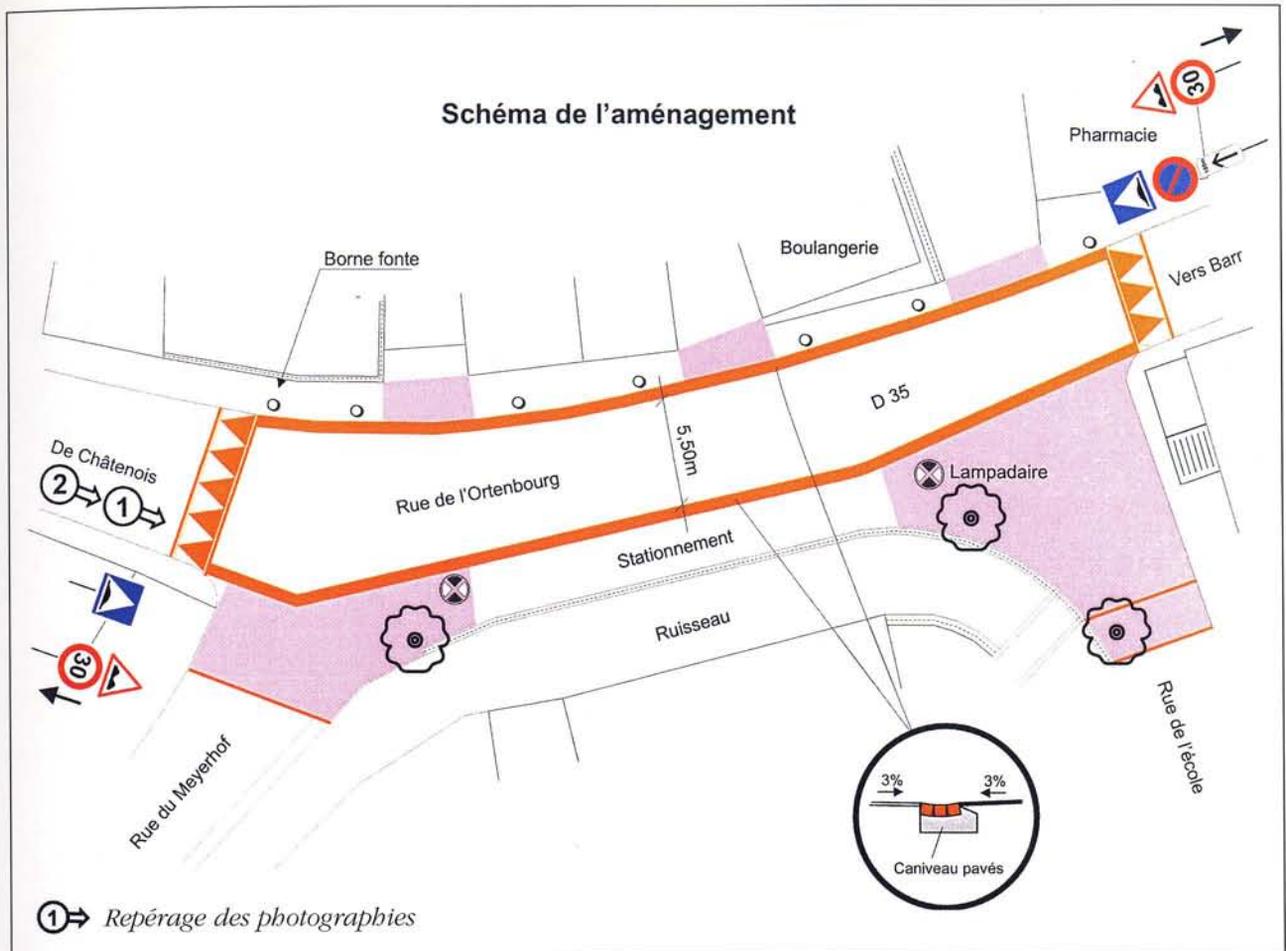
L'aménagement consiste en la réalisation d'un plateau surélevé de 46 m de long qui intègre de part et d'autre les carrefours ; la mise en place de bornes anti-stationnement sur le trottoir coté commerces et la création de places de stationnement coté trottoir opposé, le remplacement des bordures de trottoir par des caniveaux pavés, le traitement des entrées riveraines et des carrefours d'extrémité à l'aide de zones pavées et la reprise de l'éclairage public par l'implantation de mâts style lanterne.

L'aménagement consiste en la réalisation d'un plateau surélevé qui s'étend sur une longueur de 46 mètres et qui inclut les carrefours se trouvant de part et d'autre.

L'ensemble de la zone est limitée à 30 km/h. La pente des rampes d'accès du

plateau est de 7%. La réalisation de ces rampes a été effectuée à l'aide de pavés de couleur intégrant les triangles blancs de signalisation.

- le remplacement des bordures de trottoir par des caniveaux pavés;
- la mise en place de bornes anti-stationnement en fonte sur le trottoir coté commerces;
- la réalisation de quelques emplacements de stationnement, coté trottoir opposé;
- la reprise de l'éclairage public par l'implantation de mâts style lanterne;
- le traitement des entrées riveraines et des carrefours d'extrémité à l'aide de zones pavées.

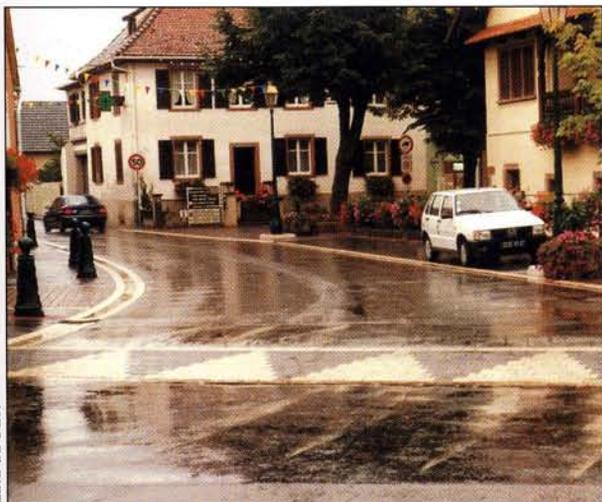
PHOTO 1 - Après aménagement, le conducteur qui aborde les lieux ralentit non seulement du fait de la surélévation de la chaussée, mais également parce qu'il identifie clairement un environnement urbain où la vie locale est présente.

NB : En ce qui concerne la signalisation sur les rampes d'accès des plateaux, il convient de noter que la réglementation spécifique aujourd'hui l'emploi de peinture routière blanche.

Par ailleurs, en ce qui concerne la signalisation sur les rampes d'accès des plateaux, il convient de noter que la réglementation spécifie aujourd'hui l'emploi de peinture routière blanche.

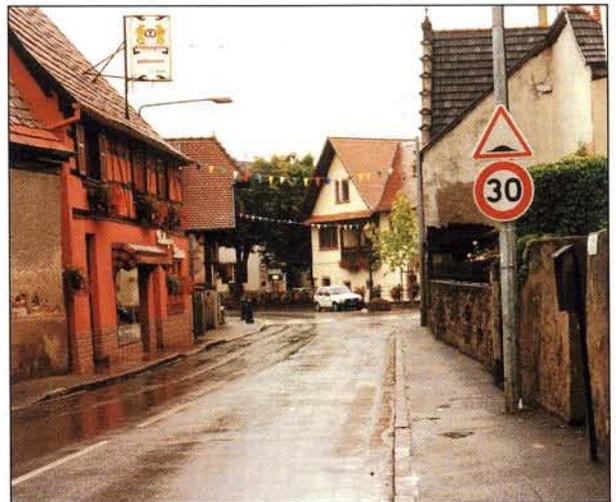
PHOTO 2 - L'aménagement du plateau s'accompagne d'une limitation de la vitesse à 30 km/h. Sur la photo, la présignalisation mise en place.
