IMAGE
DE LA QUALITÉ
DES OUVRAGES D'ART

**LES APPUIS
ET
APPAREILS D'APPUI**

**PILE EN
MAÇONNERIE**

CATALOGUE

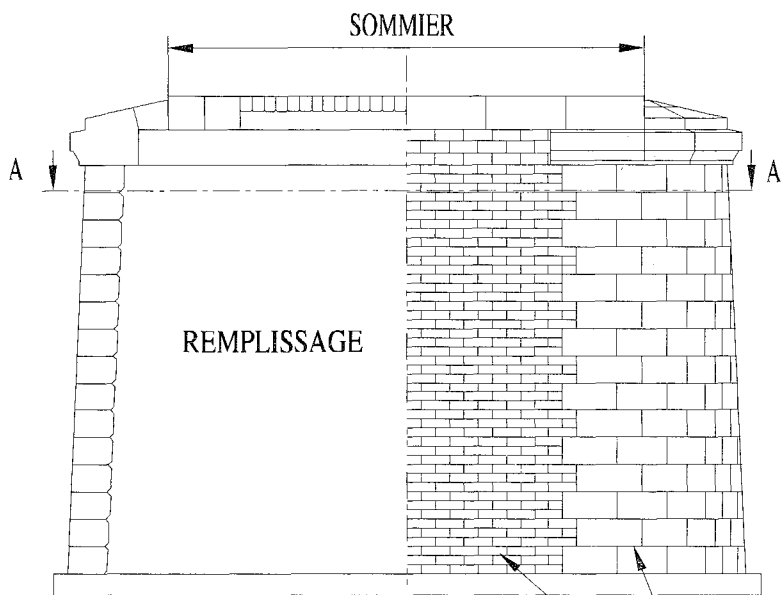
MORPHOLOGIE DES PILES EN MACONNERIE

1/2 COUPE

1/2 ELEVATION

VUE LATERALE

CHAPERON

FUT

SOCLE

FONDATION
(sur massif, sur pieux...)

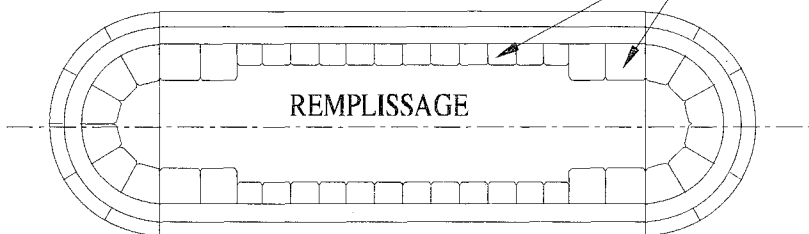
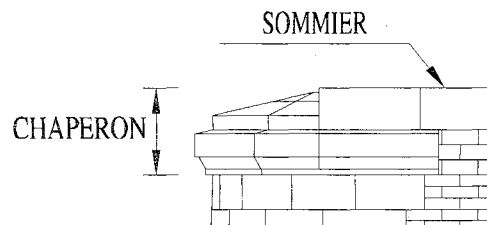
DETAIL DE TETE

COUPE A.A

MACONNERIE DE PAREMENT

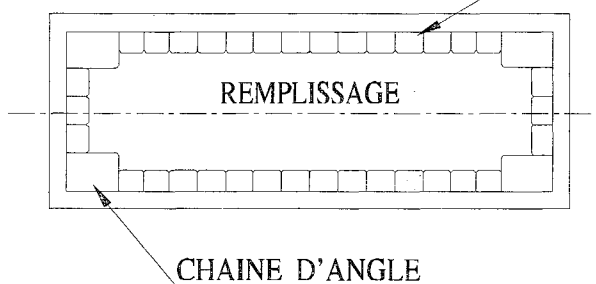
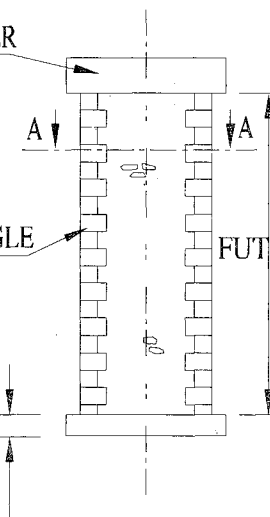
CAS D'UNE PILE RECTANGULAIRE

AVANT BEC
ARRIERE BEC

COUPE A.A

MACONNERIE DE PAREMENT

SOMMIER

CHAINE D'ANGLE

SOCLE

FONDATION
(sur massif, sur pieux...)

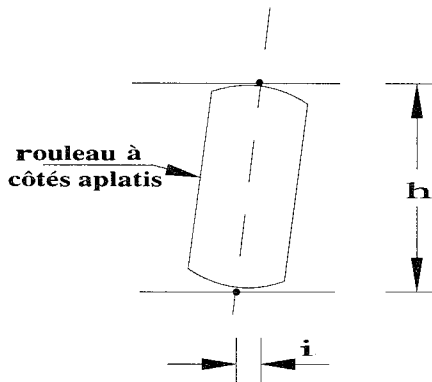
INCLINAISON : i

appareils à rouleau

238	INCLINAISON DE ROULEAU traduisant le déplacement relatif entre le tablier et l'appui, due . aux déformations longitudinales du tablier (allongement, raccourcis- sement) et/ou . à un mouvement de l'appui - inférieure au dixième de sa hauteur (< h/10) (conditions normales de fonctionnement) - supérieure au dixième de sa hauteur (> h/10) (conditions anormales de fonctionnement) <u>N.B.</u> : A rapprocher du défaut n° 225 et d'un contact éventuel du tablier avec une culée ou un autre tablier.	1 3 ou 3U	3U en cas de risque de basculement total du rouleau.
239	GENE A L'INCLINAISON DE ROULEAU(X) due . à l'amoncellement de détritrus sur le sommier et/ou . à la dégradation du béton sur les surfaces en contact, soit dans le(s) rouleau(x), soit dans le tablier, soit dans le sommier de l'appui	2 à 2E

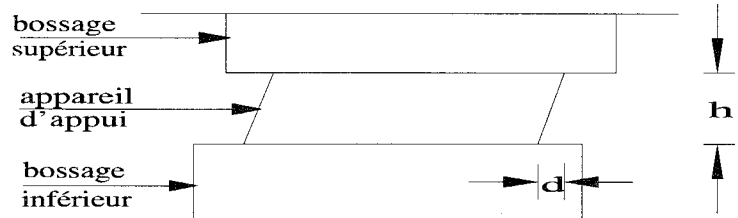
DISTORSION : d

appareils en caoutchouc fretté

N°	DESCRIPTION DES DEFAUTS	CLASSE	OBSERVATIONS COMMENTAIRES
241	<p>DEFAUTS DE FONCTIONNEMENT</p> <p><u>Distorsions</u> traduisant le déplacement relatif entre le tablier et l'appui, dus . aux déformations longitudinales ou transversales du tablier (allongement, raccourcissement) et/ou . à un mouvement de l'appui</p> <p>- inférieure(s) à la moitié de la hauteur ($d < h/2$) (conditions normales de fonctionnement)</p> <p>- supérieure(s) à la moitié de la hauteur ($d > h/2$) (conditions anormales de fonctionnement)</p> <p><u>NB</u> : A rapprocher du défaut n° 225, et d'un contact éventuel du tablier avec une culée ou un autre tablier.</p> <p><u>Mauvaise portance sur les bossages</u> due . à un défaut de pose et/ou . à une redistribution des charges sur les appareils d'appui (lors de la mise en tension des câbles de précontrainte, dans le cas d'un pont- dalle très biais par exemple, ou sous l'effet du gradient thermique longitudinal et/ou transversal dans le tablier)</p> <p><u>Blocage des appareils d'appuis glissants</u> dû . aux salissures et/ou à l'altération des plaques (piquage, corrosion,...) . à un défaut de pose (plaque métallique posée solidaire de l'appui et non du tablier)</p> <p>Absence de traces de glissement</p> <p><u>Cheminement sur le support (bossage, sommier, chevêtre)</u> dû . à un défaut de pose et/ou . à une erreur de dimensionnement de l'appareil d'appui et/ou . à l'absence de dispositif anti-cheminement et/ou . à un mouvement de l'appui</p>	<p>1</p> <p>2E à 3</p> <p>1 ou 3</p> <p>2 à 3</p> <p>2 à 3U</p>	<p>3, si la pérennité de l'appareil d'appui est fortement compromise. Vérifier que la distorsion n'est pas supérieure à celle du calcul, compte tenu de la température.</p> <p>Seul un recalcul de l'ouvrage peut définitivement fixer la classe.</p> <p>Vérifier le dimensionnement</p>

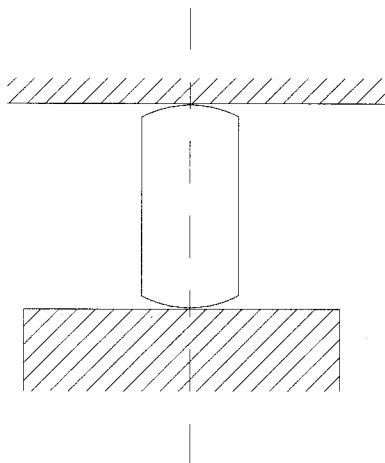
APPAREILS D'APPUI EN BETON ARME

à rouleau

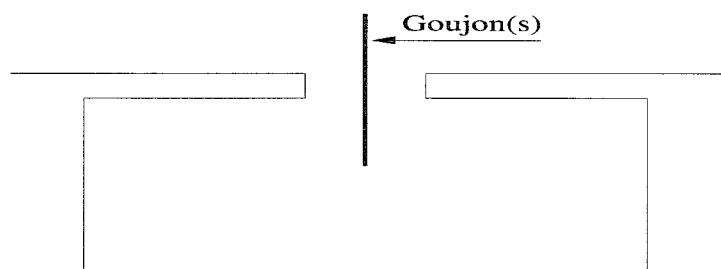
par section rétrécie de béton

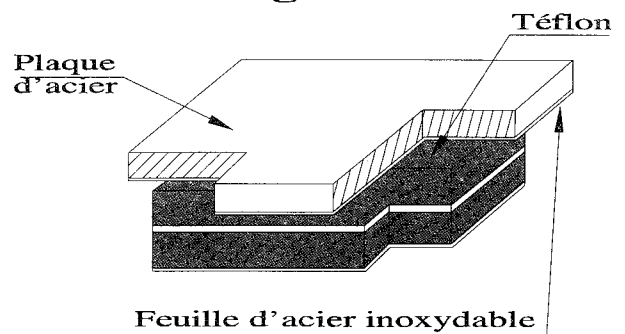
APPAREILS D'APPUI EN CAOUTCHOUC FRETTE

fixes

glissants

- ① Frette intermédiaire (tôle) *
- ② Feuillet de caoutchouc
- ③ Frettes extérieures (tôle) *

* Frettes apparentes ou non

242	<p>DEFAUTS DES FRETTE</p> <p><u>Piquage, oxydation, feuilletage</u> dus à l'oxydation des frettes exposées à l'humidité, dans le cas où elles ne sont pas enrobées par le caoutchouc,</p> <p>- piquage - oxydation, feuilletage</p> <p><u>Décollement des frettes par rapport au caoutchouc</u> dû . à un défaut de fabrication ou . à une corrosion importante des frettes et/ou . à de mauvaises conditions de sollicitation de l'appareil d'appui</p> <p>- sans glissement relatif - avec glissements relatifs</p>	<p>2 2E</p> <p>1 2E à 3</p>

N°	DESCRIPTION DES DEFAUTS	CLASSE	OBSERVATIONS COMMENTAIRES
243	<p>DEFAUTS DU CAOUTCHOUC</p> <p><u>Baillement</u> dû à un défaut de fabrication (non adhérence du caoutchouc sur les frettes) <u>N.B</u> : Ce défaut n'est visible que dans les zones où l'appareil d'appui n'est pas comprimé.</p> <p><u>Boudinage excessif, gerçures, écrasement avec éclatement</u> dus à des efforts de compression et/ou de cisaillement de l'appareil d'appui excessifs ou au vieillissement du matériau</p> <ul style="list-style-type: none"> - boudinage excessif - gerçures - écrasement avec éclatement 	<p style="text-align: center;">2</p> <p style="text-align: center;">2 2 2 à 3</p>	<p>Selon les efforts parasites inadmissibles que cela peut générer dans la structure.</p>
244	<p>PLAQUE(S) DE GLISSEMENT dans le cas des appareils d'appui glissants</p> <p><u>- contamination, salissures, corrosion de la plaque en acier</u> dus .à l'exposition de l'appareil d'appui aux intempéries ou .à un entretien insuffisant ou mal conduit de l'appareil d'appui lui-même ou de son environnement ou .à une mauvaise qualité de l'acier ou .à un environnement agressif</p> <ul style="list-style-type: none"> - sans blocage - avec blocage <p><u>- décollement ou arrachement de la feuille de téflon</u> dû à un mauvais fonctionnement de l'appui glissant (grippage)</p>	<p style="text-align: center;">1 2E à 3 2E à 3</p>	<p>Selon les efforts parasites inadmissibles que cela peut générer dans la structure.</p>

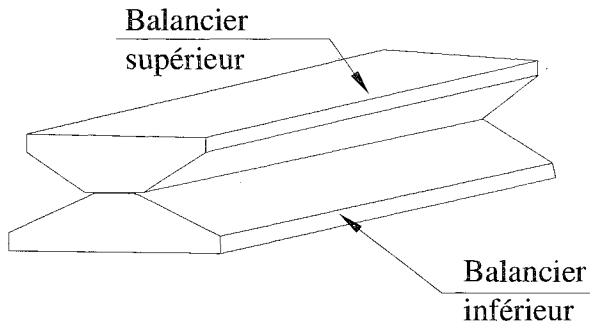
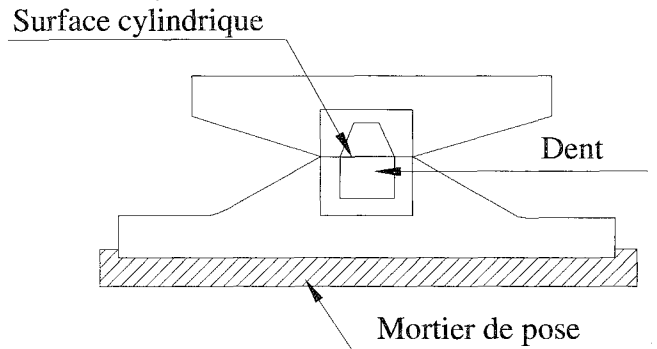
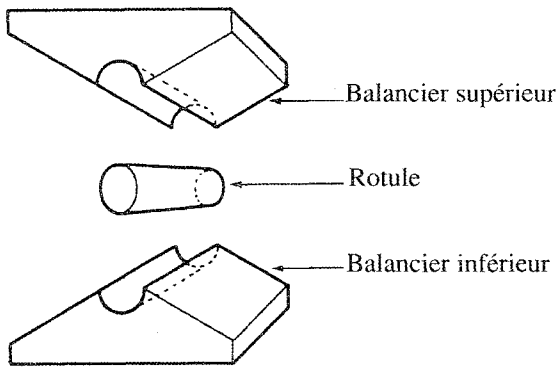
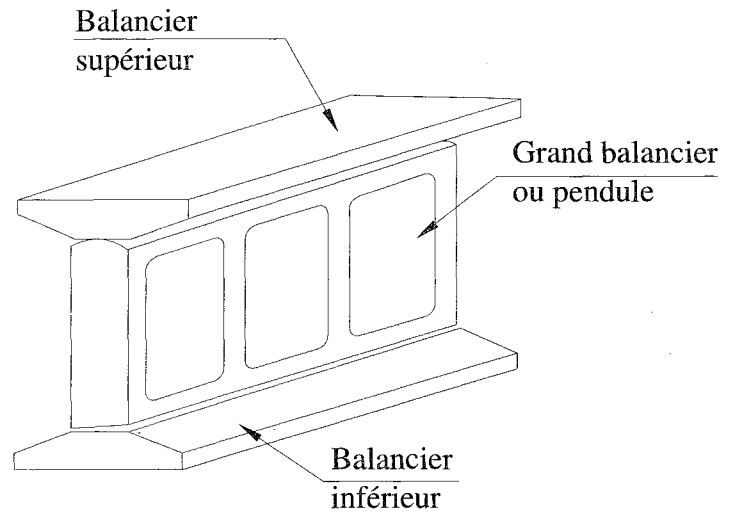
FIXES A BALANCIERS

APPAREILS D'APPUI METALLIQUES

Les balanciers ont une face plane qui les empêche de rouler

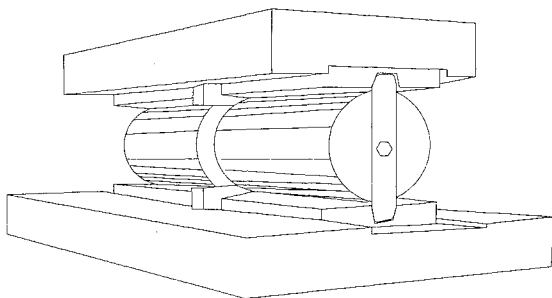
MOBILES A ROULEAU SIMPLE OU A BALANCIERS ET ROULEAUX MULTIPLES

à rouleau simple cylindrique

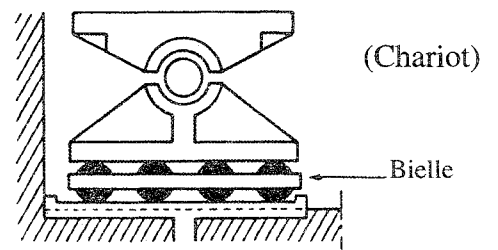
à balanciers et rouleaux multiples (galets) avec ou sans bielle

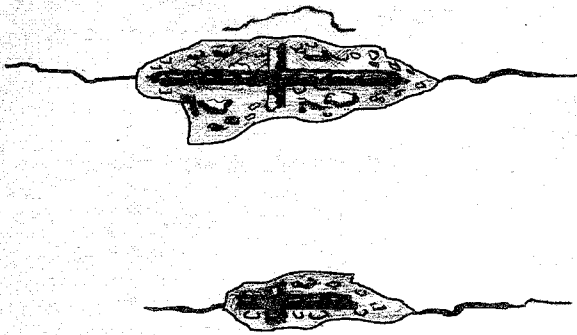
208.1

**208 - ECLATEMENT(S) LOCALISE(S) DE BETON AVEC MISE
A NU D'ARMATURES**

208	<p>ECLATEMENT(S) LOCALISE(S) DE BETON AVEC MISE A NU D'ARMATURE(S)</p> <p>Il(s) constitue(n)t l'étape suivante de la dégradation vue en 207</p> <p>208.1 - sans réduction notable des sections des armatures apparentes 208.2 - avec réduction importante des sections des armatures principales et/ou rupture de certaines d'entre elles</p>	<p>1 2E à 3</p>	<p>selon la surface cumulée des éclatements, rapportée à la surface du sommier et selon la diminution de section des armatures</p>
