CATALOGUE

DES PRINCIPAUX DESORDRES

AIDE A LEUR CLASSIFICATION

**PONT
MIXTE
ACIER BETON
BI-POUTRE
(O.M.)**

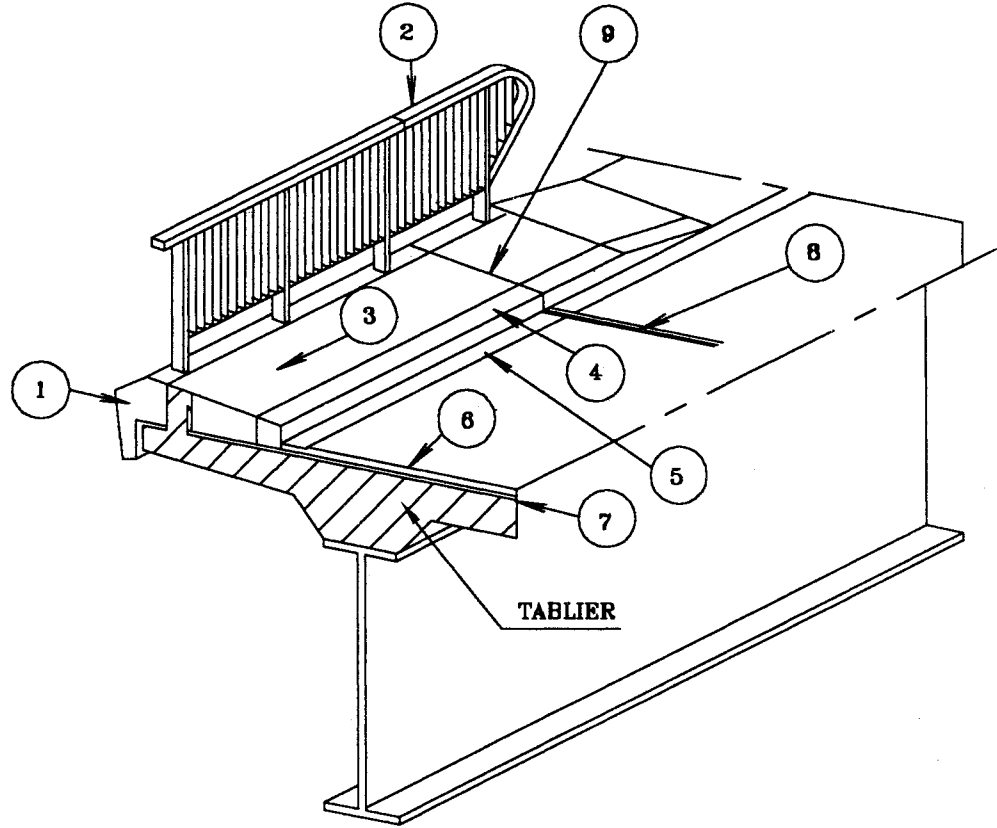
ÉQUIPEMENTS

- 1 - CORNICHE
- 2 - DISPOSITIF DE RETENUE
- 3 - TROTTOIR
- 4 - BORDURE DE TROTTOIR
- 5 - CANIVEAU
- 6 - COUCHE DE ROULEMENT
- 7 - CHAPE D'ÉTANCHÉITÉ
- 8 - JOINT DE CHAUSSÉE
- 9 - JOINT DE TROTTOIR

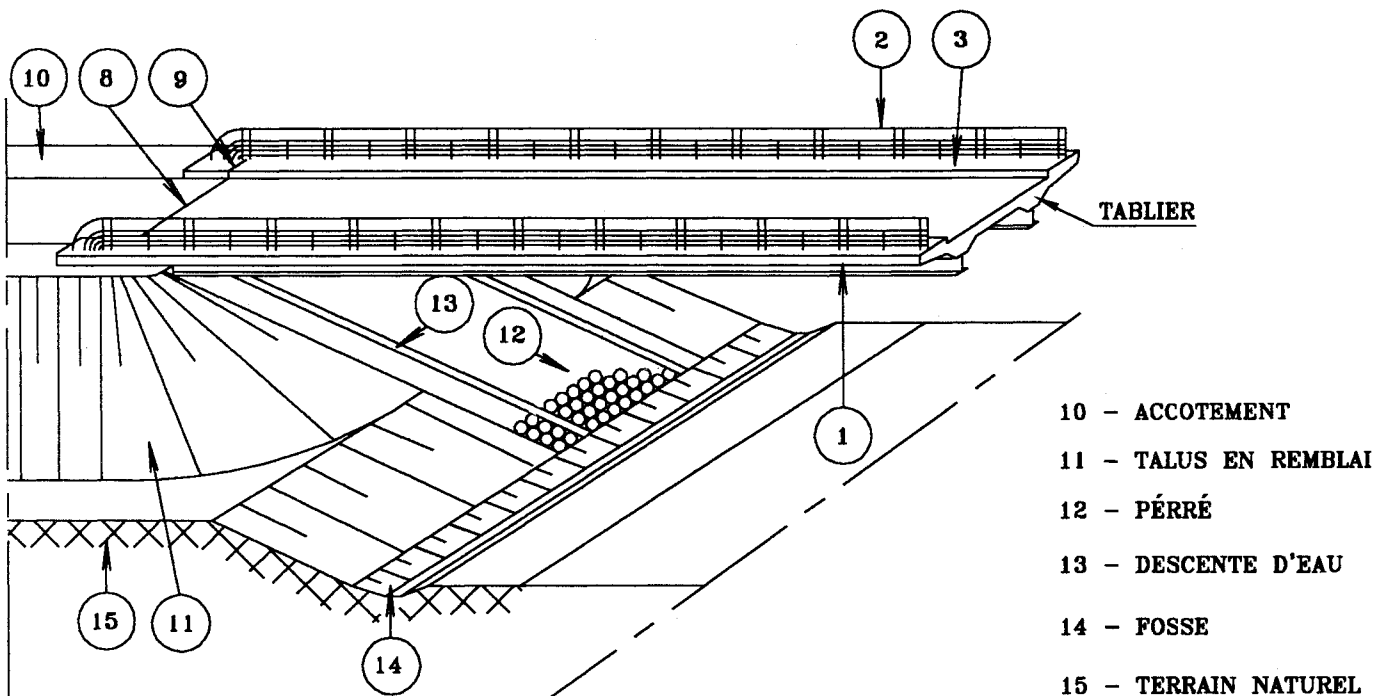
ÉLÉMENTS DE PROTECTION - ABORDS

- 10 - ACCOTEMENT
- 11 - TALUS EN REMBLAI
- 12 - PÉRRÉ
- 13 - DESCENTE D'EAU
- 14 - FOSSE
- 15 - TERRAIN NATUREL

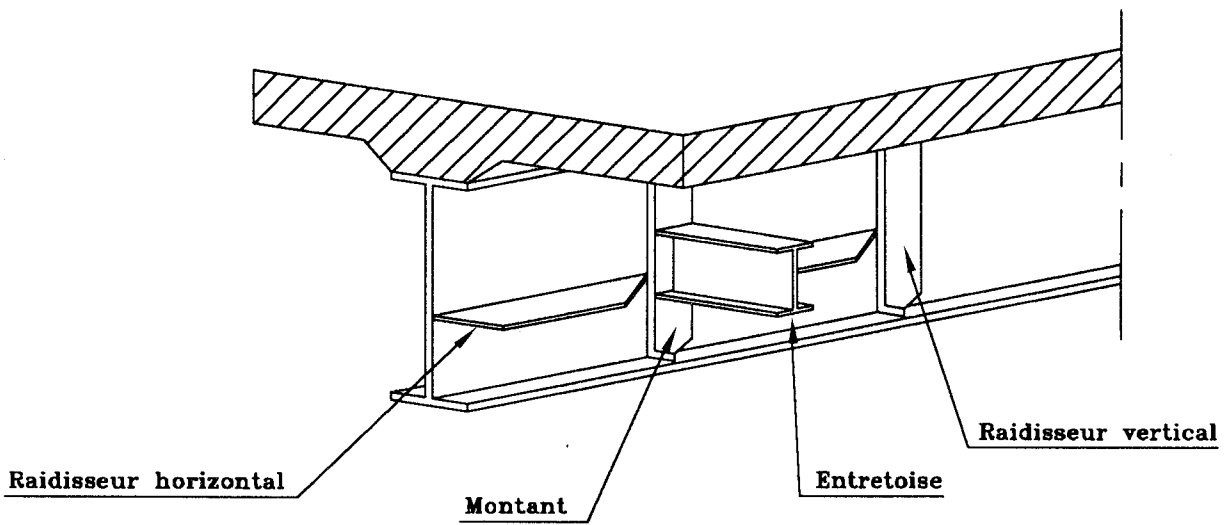
RAIDISSEURS ET MONTANTS

(Face interne)

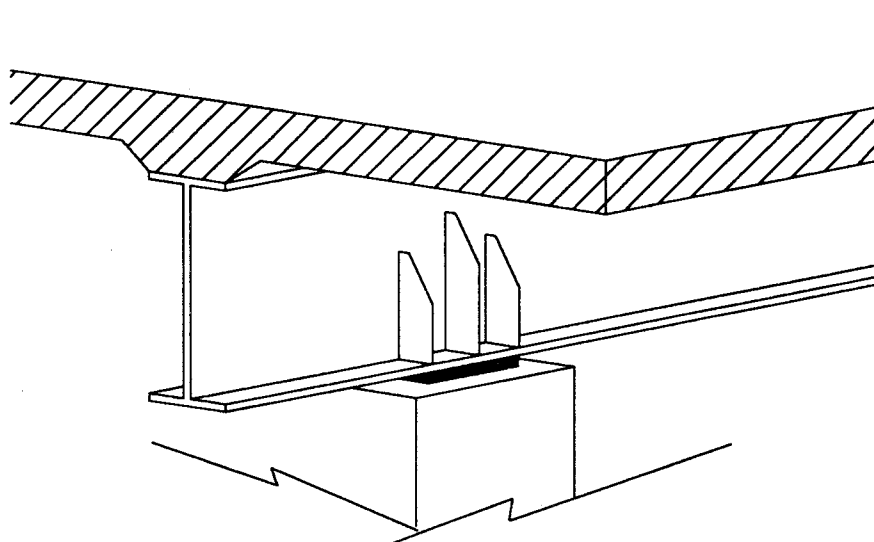
RAIDISSEURS VERTICAUX SUR PILES

(Face externe)

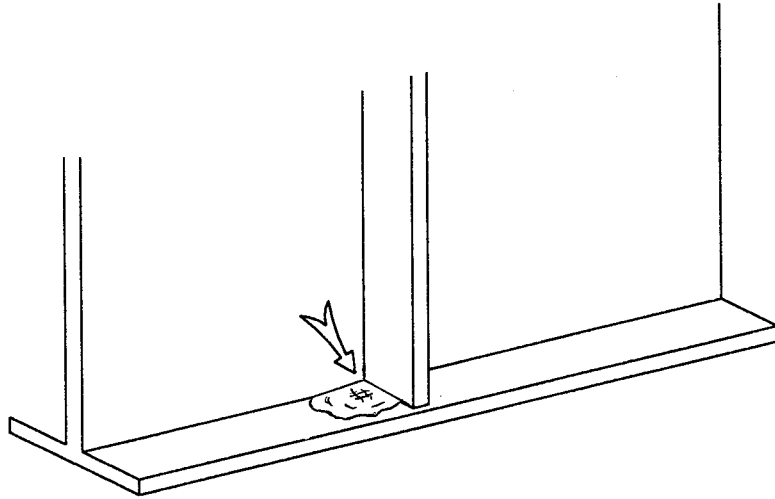
DEFAUT 9 bis

La zone où se dégrade le plus le revêtement anti-corrosion est le dessus de la membrure inférieure, à la jonction d'un montant vertical qui crée souvent un piège à eau et à poussière.

N°	DESCRIPTION DES DÉFAUTS	CLASSE	OBSERVATIONS COMMENTAIRES
9	ALTÉRATION NON UNIFORME DE LA COULEUR	1	
9 bis	RÉTENTION D'EAU ET DE POUSSIÈRE due à des pièges à eau et à poussières engendrés par de mauvaises dispositions constructives	1 à 2	Il n'est pas question de modifier les dispositions constructives concernées, mais il peut être possible d'agir sur les causes (gargouilles, joint de chaussée). Prévoir un entretien adapté (élimination des débris), vérifier l'enrouillement.
10	ALTÉRATION DU FEUIL sans corrosion du métal support, c'est-à-dire cloquage, craquelage, décollement, écaillage, faïençage <u>sur une surface cumulée</u> - inférieure à 10 % de la surface peinte - comprise entre 10 et 30 % de la surface peinte - supérieure à 30 % de la surface peinte	1 2 2E	
10 bis	ENROUILLEMENT c'est-à-dire dégradation de la protection anti-corrosion avec apparition de points de rouille sans réduction des sections résistantes	2 à 2E	Suivant l'état d'enrouillement, l'étendue et l'exposition. Celui-ci est quantifié en référence à la norme NF T 30-071 : « Peinture - Dégradation des surfaces peintes - Principes généraux d'évaluation de la qualité et de la dimension des types courants de défauts - Désignation du degré de cloquage et d'enrouillement - Mars 1980 »

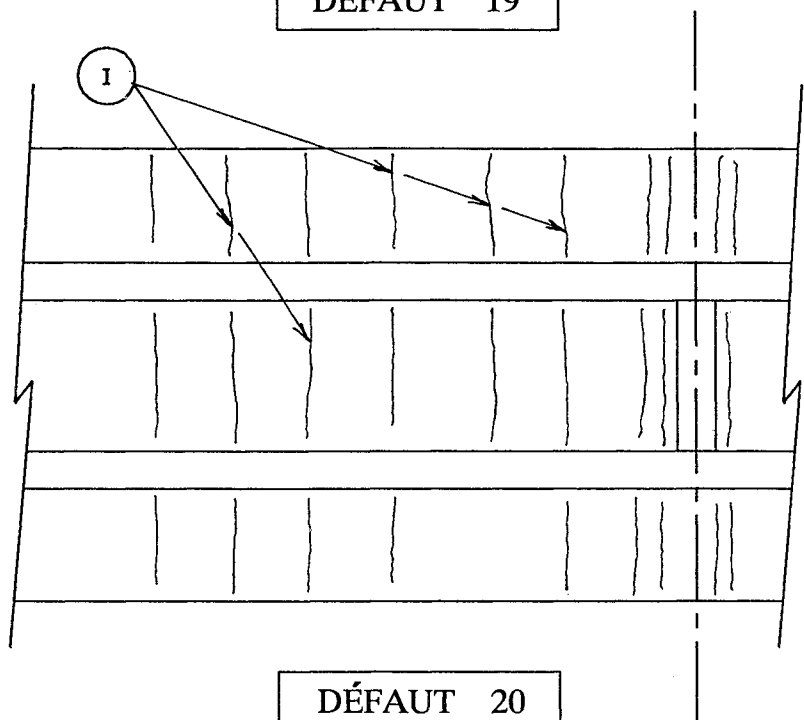
DÉFAUT 19

VUE DE DESSOUS

N°	DESCRIPTION DES DÉFAUTS	CLASSE	OBSERVATIONS COMMENTAIRES
19	<p>FISSURES TRANSVERSALES DANS UNE DALLE COULÉE EN PLACE (TYPE I) fissures fines perpendiculaires à l'axe longitudinal de l'ouvrage, réparties sur toute la longueur de l'ouvrage (une à deux par mètre), traversantes, de ensité plus importante au droit des appuis intermédiaires :</p> <ul style="list-style-type: none"> - sèches - avec venue d'eau et/ou accompagnées d'efflorescences - fissures avec venue d'eau d'une dalle précontrainte - concomitance avec des fissures longitudinales 	<p>1 à 2</p> <p>2</p> <p>3U</p> <p>3U</p>	
20	<p>FISSURES TRANSVERSALES DE RETRAIT D'UNE DALLE PRÉFABRIQUÉE (TYPE II) situées au droit d'une reprise entre les plots de bétonnage</p> <ul style="list-style-type: none"> - sèches - avec venue d'eau et/ou accompagnées d'efflorescences 	<p>1 à 2</p> <p>2E à 3U</p>	<p>Ces défauts sont à rechercher dans les zones de clavage, notamment au voisinage des piles intermédiaires. Dans le cas d'une dalle précontrainte longitudinalement, il est nécessaire de réaliser une expertise.</p>

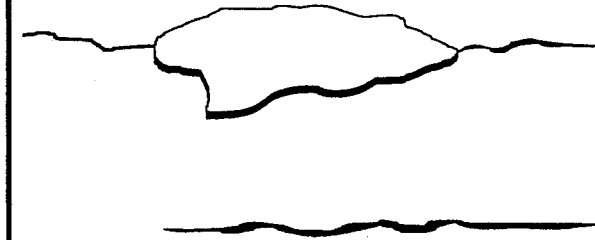
**25 - AMORCE D'ÉCLATEMENT
DE PAREMENT**

N°	DESCRIPTION DES DÉFAUTS	CLASSE	OBSERVATIONS COMMENTAIRES
25	<p>AMORCE D'ÉCLATEMENT DE PAREMENT SANS ARMATURE APPARENTE</p> <p>due . à la poussée exercée par l'oxydation des armatures sur le béton d'enrobage, consécutive à la porosité du béton et/ou . à une insuffisance d'épaisseur d'enrobage et/ou . à la carbonatation du béton</p> <p>- localisée - étendue</p>	<p>1 2</p>	
26	<p>ÉCLATEMENT(S) LOCALISÉ(S) DE BÉTON AVEC MISE A NU D'ARMATURES PASSIVES</p> <p>Il(s) constitue(nt) l'étape suivante de la dégradation vue en 25</p> <p>26.1 - sans réduction notable des sections des armatures apparentes</p> <p>26.2 - avec réduction importante des sections des armatures passives principales et/ou rupture de certaines d'entre elles</p>	<p>2 2 ou 2E</p>	<p>Selon la surface cumulée des éclatements rapportée à la surface de la dalle</p>
27	<p>OXYDATION DES ANCRAGES D'UN ÉQUIPEMENT</p> <p>dans le cas de fixations par ancrages traversants en bordure d'encorbellement,</p> <p>due aux infiltrations des eaux de ruissellement depuis le trottoir en extrados</p> <p>ATTENTION : La présence de ce défaut doit être prise en compte pour l'évaluation de la classe des équipements et non pas pour la classe de la dalle.</p>	<p>2</p>	<p>Examiner l'incidence sur la sécurité des usagers en cas de risque de rupture de la fixation à brève échéance.</p>

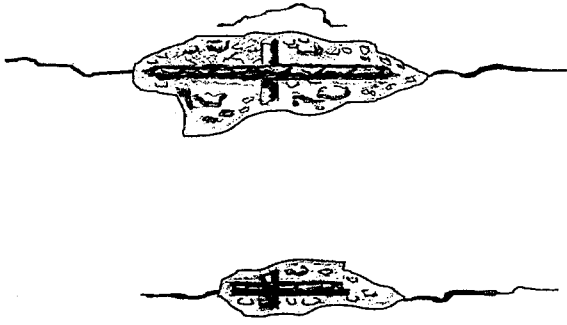
26.1

**26 - ÉCLATEMENT(S) LOCALISÉ(S) DE BÉTON AVEC MISE
À NU D'ARMATURES**

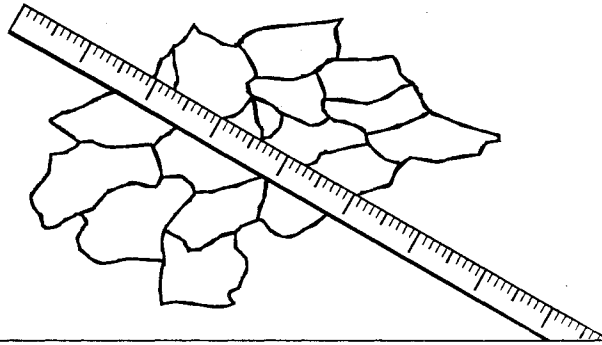
28 - FAÏENCAGE SUPERFICIEL IRRÉGULIER

N°	DESCRIPTION DES DÉFAUTS	CLASSE	OBSERVATIONS COMMENTAIRES
28	FAÏENCAGE SUPERFICIEL IRRÉGULIER dû à une dessiccation trop rapide du béton à l'exécution par défaut de cure dès lors qu'il s'agit bien de ce phénomène et pas du début de la manifestation d'une alcali-réaction (désordre 29) dans le béton	1 ou 2	
29	MAILLAGE "RÉGULIER" DE FISSURES - ne traduisant pas un phénomène d'alcali-réaction (maillage reproduisant le ferrailage de peau, par exemple) - traduisant le développement d'une alcali-réaction	1 ou 2 2E à 3U	Selon l'agressivité du milieu environnant Selon l'intensité de la fissura- tion et sa répercussion sur le fonctionnement de l'ouvrage.
30	ÉCAILLAGE DU BÉTON se traduisant par un décollement du mortier de peau du béton et laissant apparents les agrégats, dû . à un effort mécanique excessif et/ou . à l'action du gel et/ou . à l'agressivité du milieu environnant (attaque chimique du béton) et/ou . à une mauvaise qualité du béton	2 à 3	Selon l'étendue, la localisation et l'évolution possible.

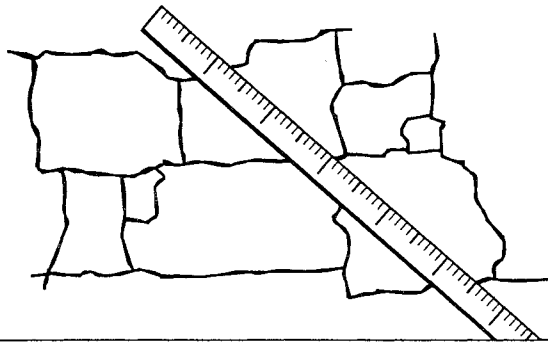
**29 - MAILLAGE "RÉGULIER" DE FISSURES**

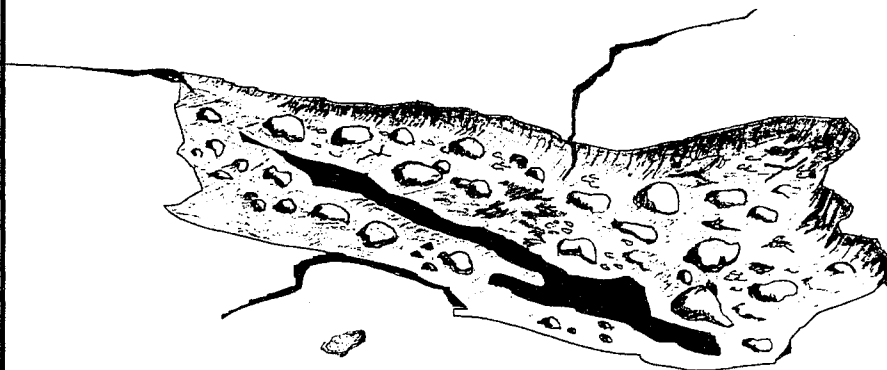
**30 - ÉCAILLAGE DU BÉTON**
