Catalogue de désordres et procès-verbal de visite

IQOA Murs

Murs poids en béton

Avril 2018

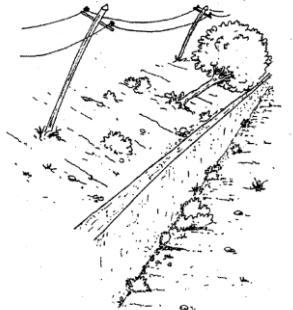
1120	<i>Inclinaisons anormales d'arbres, poteaux</i> Arbres, poteaux, et candélabres implantés dans la zone d'influence de l'ouvrage, anormalement penchés.				Désordre non classé, examiner les défauts de structure (chapitre 4).	Indiquer par une croix (x) dans la colonne « relevé » la présence du défaut. △

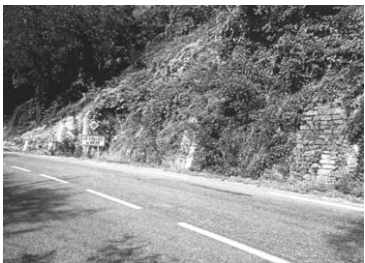
1121	<i>Présence de végétation nuisible</i> Arbres, végétation abondante et nuisible dans la zone d'influence de l'ouvrage.				Désordre non classé, examiner les défauts de drainage (chapitre 3).	Indiquer par une croix (x) dans la colonne « relevé » la présence du défaut.

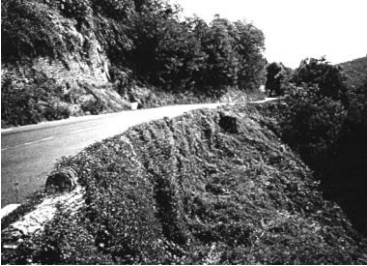
1221	<p>Présence de végétation nuisible</p> <p>Arbres, végétation luxuriante et nuisibles dans la zone d'influence de l'ouvrage.</p>				Désordres non classés, examiner les défauts de drainage (chapitre 3).	Indiquer par une croix (x) dans la colonne « relevé » la présence du défaut.

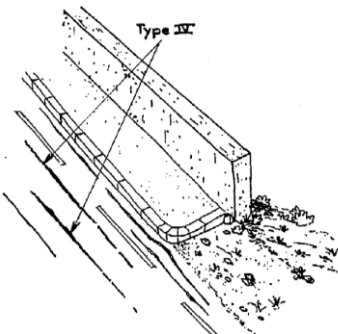
2115	Fissures longitudinales de type IV Fissuration située en tête de l'ouvrage, en rive du mur, à la jonction bordures de trottoirs/chaussée ou sur l'accotement. (En l'absence de trottoirs). - Fissuration discontinue - Fissuration continue Sans décalage vertical. Avec décalage vertical.	0 1 2 2E			- Dues à la nature du matériau du massif soutenu (fissuration résultant d'une période de sécheresse...) - Dues à un mouvement local ou d'ensemble de l'ouvrage (avec un déversement vers l'aval). - Ou dues à une fuite de matériau du remplissage (défaut de drainage interne). - Ou dues à un choc de véhicule.	<i>Situées en tête et à l'aplomb de l'ouvrage.</i> △

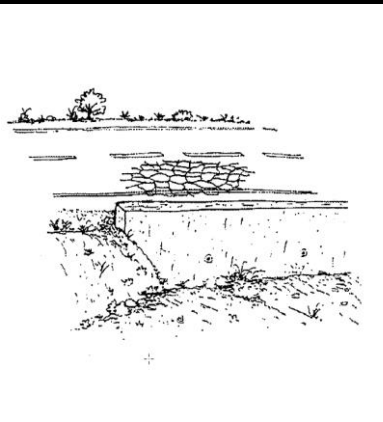
2116	Faiençage A l'aplomb de l'ouvrage ou dans la zone d'influence. - Localisé. - Étendu.	0 1 2			- Dû à un mauvais comportement des matériaux de chaussée.

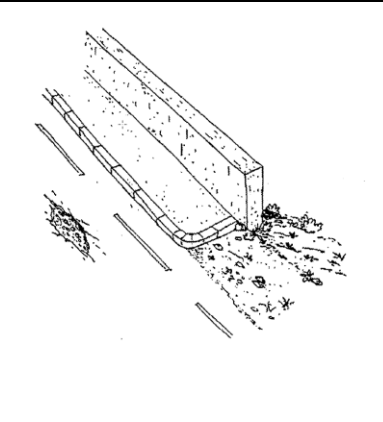
2117	Nid(s) de poule A l'aplomb de l'ouvrage ou dans la zone d'influence. - Ponctuels. - Nombreux.	0 1 2			- Dû(s) à un défaut localisé des enrobés de la chaussée. - Et/ou un drainage insuffisant de la chaussée. - Et/ou la conséquence d'une stagnation localisée des eaux de ruissellement sur la chaussée.	<i>A ne pas confondre avec défaut n° 2111 « effondrement local ».</i>

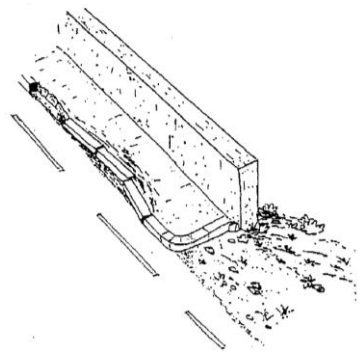
2120	Défauts des bordures de trottoirs Observable par : - Un défaut d'alignement général ou localisé. - L'absence d'un ou plusieurs éléments. - L'altération des bordures (disjointements, épaufrures, effritements...) - Localisés. - Généralisés.	0			- Dus à une mauvaise exécution, - Et/ou à des chocs. - Et/ou aux actions physico-chimiques du milieu environnant.	<i>Préciser les trottoirs concernés (à gauche TG ou à droite TD dans le sens des PR croissants) et le type du défaut.</i>

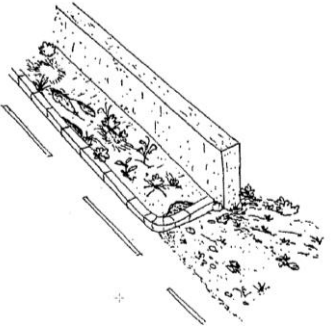
2121	<p>Défauts sur trottoirs (ou accotements)</p> <p>Observables par :</p> <ul style="list-style-type: none"> - Une dégradation du revêtement. - Une déformation de surface. - La présence de végétation. <ul style="list-style-type: none"> - Localisés. - Étendus. 	0			<ul style="list-style-type: none"> - Dus à la stagnation des eaux de ruissellement. - Et/ou dus à un mauvais comportement des matériaux constitutifs. - Et/ou une insuffisance d'entretien. 	<p><i>Préciser les trottoirs ou accotements concernés (à gauche TG ou à droite TD dans le sens des PR croissants) et la nature du défaut.</i></p>

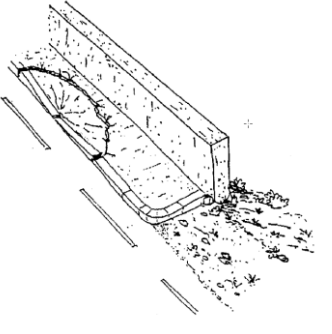
2122	<p>Affaissement du corps de trottoir ou de l'accotement</p> <p>Au droit du mur, ou dans la zone d'influence.</p> <ul style="list-style-type: none"> - Localisé. - Étendu. 	0			<ul style="list-style-type: none"> - Dû à un tassement du matériau du remblai du massif soutenu (matériau compressible ou entraînement de fines). - Et/ou un mouvement du mur (déversement vers l'aval, glissement sur sa base). - Et/ou un défaut du drainage interne du mur. - Et/ou une intervention de concessionnaire (tranchée, chambre de tirage). 	<p><i>Préciser les trottoirs ou accotements concernés (à gauche TG ou à droite TD dans le sens des PR croissants).</i></p> <p style="text-align: center;">△</p>

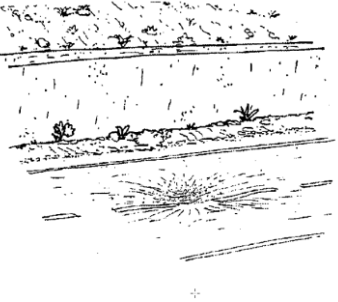
2210	Déformation vers le bas Observable par un affaissement de la chaussée. - Présence du défaut.	0 2			- Due à un tassement du matériau du massif d'assise (matériau compressible ou entraînement de fines). - Et/ou un défaut de drainage. - Et/ou un mouvement du mur (déversement vers l'amont). - Et/ou une intervention de concessionnaire (tranchée, chambre de tirage...).	<i>Localiser la déformation, indiquer la valeur approximative de la flèche.</i> △

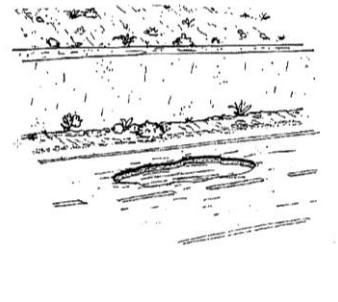
2211	Effondrement local Observable par un trou, une cavité intéressant, au-delà des enrobés de la chaussée, le matériau du massif d'assise. - Présence du défaut.	0 2E			- Dû à un tassement du matériau du massif d'assise (matériau compressible ou entraînement de fines). - Et/ou un défaut de drainage. - Et/ou une intervention de concessionnaire (tranchée, chambre de tirage...).	<i>Ne pas confondre avec le « nid de poule ».</i> <i>Localiser l'effondrement, indiquer la valeur approximative de la profondeur.</i> △

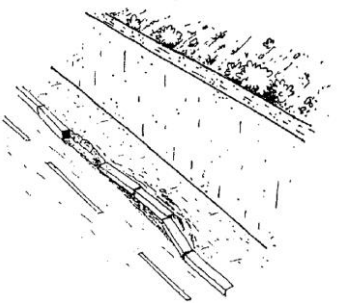
2220	Défauts des bordures de trottoirs Observable par : - Un défaut d'alignement général ou localisé. - L'absence d'un ou plusieurs éléments. - L'altération des bordures (disjointoiements, épaufrures, effritements...) - Localisés. - Généralisés.	0 1 2			- Dus à une mauvaise exécution. - Et/ou à des chocs. - Et/ou aux actions physico-chimiques du milieu environnant.	<i>Préciser de quels trottoirs il s'agit (à gauche TG ou à droite TD dans le sens des PR croissants).</i>

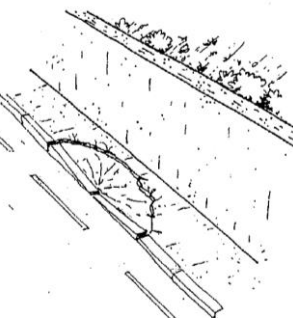
2222	Affaissement du corps de trottoir ou de l'accotement Au droit du mur, ou dans la zone d'influence : - Localisé. - Étendu.	0 2 2E			- Dû à un tassement du matériau du remblai du massif d'assise (matériau compressible ou entraînement de fines). - Et/ou un mouvement du mur (déversement vers l'aval, glissement sur sa base). - Et/ou un défaut du système d'évacuation - et de collecte des eaux en pied du mur. - Et/ou une intervention de concessionnaire (tranchée, chambre de tirage...).	<i>Préciser de quels trottoirs il s'agit (à gauche TG ou à droite TD dans le sens des PR croissants).</i>

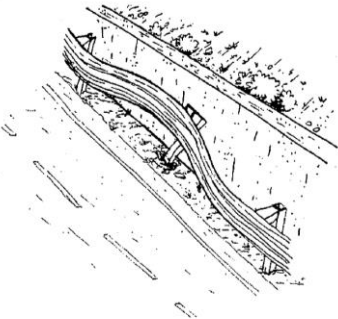
2230	Défauts du dispositif de retenue Observables par : <ul style="list-style-type: none"> - Un défaut d'alignement général ou localisé, en place ou en élévation. - Une altération des matériaux constitutifs. - Une altération des fixations. - Une brèche ou une discontinuité dans le dispositif. 	0			<ul style="list-style-type: none"> - Dus à une mauvaise exécution. - Et/ou des chocs. - Et/ou aux actions physico-chimiques du milieu environnant. 	<i>Préciser la localisation du dispositif (à droite D ou à gauche G dans le sens des PR croissants).</i>
		Présence du défaut.	2				
CLASSE DUE AUX DISPOSITIFS DE RETENUE EN CONTREBAS DU MUR						On retient la cotation la plus élevée ? > * > 2E > 2 > 1. On reporte, éventuellement, la mention « S ».

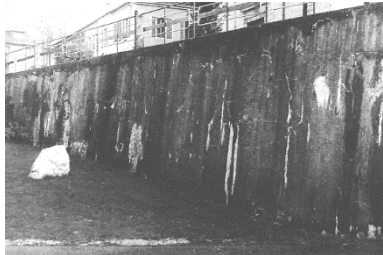
3110	Zones humides, ruissellements d'eau, efflorescences, concrétions sur le parement du mur - Défauts localisés. - Défauts étendus. En présence d'un système de drainage apparemment efficace. En présence d'un système de drainage apparemment inefficace.	0 1 2 2E			- Dus aux infiltrations des eaux de ruissellement à travers le massif soutenu. - Et/ou à l'absence ou au défaut de fonctionnement des dispositifs de drainage interne. - Et/ou une altération ou un colmatage du dispositif de drainage interne. - Et/ou à un sous dimensionnement du drainage interne.	Préciser le type de défaut et si possible, son origine. △

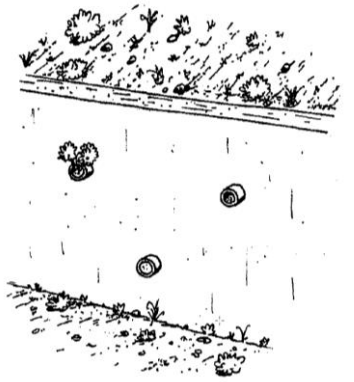
3120	<p>Altération du dispositif de drainage interne</p> <p>Observable par :</p> <ul style="list-style-type: none"> - Colmatage des barbacanes ou des drains. - La présence de végétation obturant le dispositif. <p>Sans suintements sur le parement. 2</p> <p>Avec suintements sur le parement. 2E</p>	0			<ul style="list-style-type: none"> - Due à des défauts de réalisation du dispositif (absence de matériau filtrant, de drain à l'arrière du mur...). - Et/ou à un colmatage volontaire, par vandalisme, des barbacanes. 	△

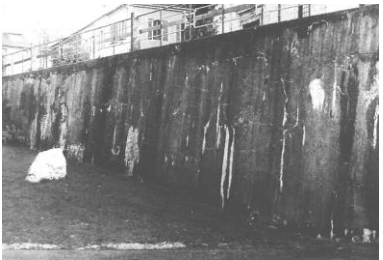
3122	<p><i>Fonctionnement du dispositif apparent de drainage interne</i></p> <p>Observable par l'efficacité et l'adaptation du nombre et du diamètre des barbacanes, aux débits constatés des eaux d'infiltration.</p> <p>- Efficace sans zones humides. - Efficace avec zones humides. - Inefficace avec zones humides.</p>	0			<p>Les dysfonctionnements peuvent être dus :</p> <p>- À des colmatages des barbacanes ou des drains (végétation, nids d'oiseaux, fines entraînées, gel...).</p> <p>- À un sous-dimensionnement du système de drainage interne (nombre et diamètre des barbacanes insuffisants ou inadaptés).</p>

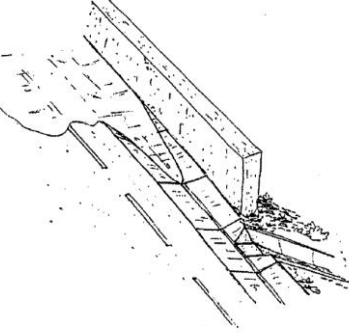
3210	<i>Stagnation d'eau</i> Observable par la présence d'eau qui ne s'écoule pas, sur la chaussée, en tête du mur ou à proximité.	0 2			- Due à l'absence de dispositif de collecte et d'évacuation d'eau. - Ou à une mauvaise conception ou réalisation, une dégradation des dispositifs d'évacuation des eaux.	△

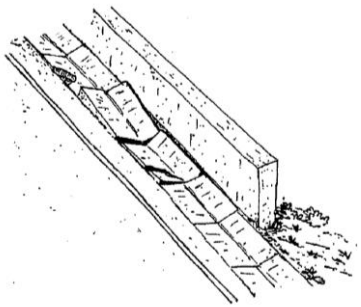
3220	Dégradation du dispositif d'évacuation des eaux Observable par : - Des descellements des caniveaux. - Des fractures dans le dispositif. - Des raccords défectueux. - Des avaloirs obstrués. Sans stagnation d'eau. Avec stagnation d'eau.	0 2 2E			- Due à un défaut de conception ou de réalisation du dispositif d'évacuation. - Et/ou une dégradation par défaut d'entretien, vandalisme, accident...	Préciser le type de défaut.

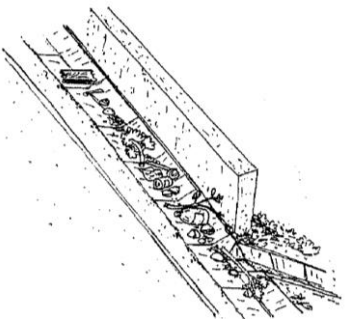
3222	<i>Colmatage des dispositifs de collecte et d'évacuation des eaux</i> Observable par un défaut de fonctionnement des caniveaux, des avaloirs, des regards... encombrés de débris et gravats divers.	0			- Dû à un défaut de conception ou de réalisation du dispositif de collecte. - Et/ou une dégradation par défaut d'entretien, vandalisme, accident...	
		Sans stagnation d'eau. Avec stagnation d'eau.	2 2E				
CLASSE DUE AU DRAINAGE EN PARTIE SUPÉRIEURE DU MUR						On retient la cotation la plus élevée ? > * > 2E > 2 > 1. On reporte, éventuellement, la mention « S ».

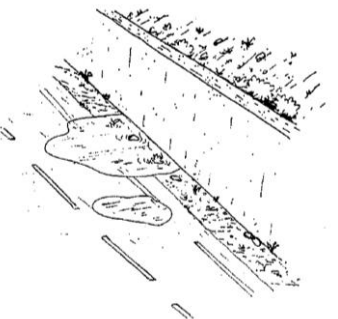
3310	Stagnation d'eau Observable par la présence d'eau qui ne s'écoule pas, sur la chaussée, en pied du mur ou à proximité.	0 2			- Due à l'absence de dispositifs de collecte et d'évacuation des eaux. - Ou à une mauvaise conception ou réalisation, une dégradation des dispositifs d'évacuation des eaux.

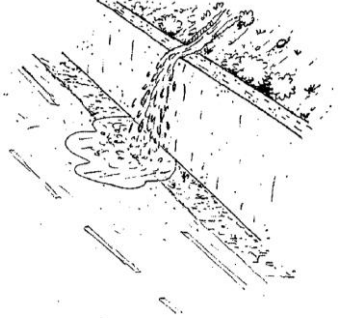
3311	Chutes d'eau sur le parement de l'ouvrage Présence du défaut - Sans désorganisation de la maçonnerie. - Avec désorganisation de la maçonnerie.	0 2 2E			- Dues à un dysfonctionnement des dispositifs de collecte et/ou d'évacuation au-dessus de l'ouvrage ou interne à l'ouvrage. - Et/ou à des percolations importantes à travers le parement du mur, à travers les joints, les fractures...	<i>Indiquer l'origine des chutes d'eau.</i>

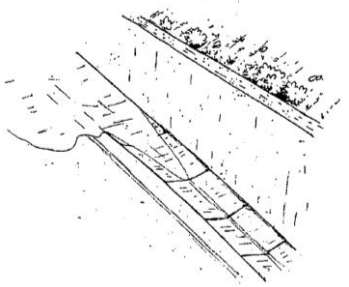
3312	<i>Configuration d'ensemble Drainage / zone en contrebas du mur</i> - Favorisant les stagnations d'eau. - Favorisant les stagnations d'eau, les érosions et les ravinements du massif d'assise.	0 2 2E			- Défauts des systèmes d'évacuation et de collecte des eaux.	△
332 DÉSORDRES DES DISPOSITIFS

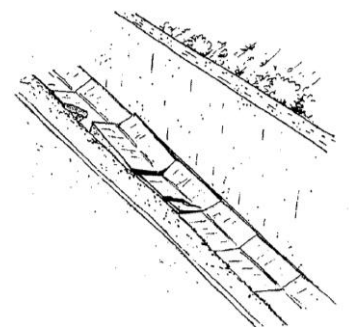
3320	<i>Dégradation du dispositif de collecte et de descente des eaux</i> Observable par : - des descellements des caniveaux. - des fractures dans le dispositif. - des raccords défectueux. Sans érosions ni ravinements dans la zone d'influence. Avec érosions ou ravinements dans la zone d'influence.	0 2 2E			- Due à un défaut de conception ou de réalisation du dispositif de collecte. - Et/ou une dégradation par défaut d'entretien, vandalisme, accident...	<i>Préciser le type de défaut.</i>

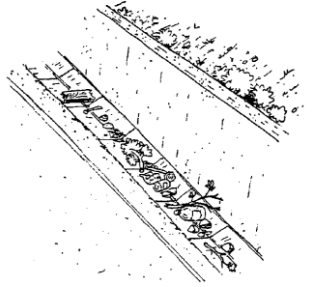
3321	<p><i>Colmatage des dispositifs de collecte et d'évacuation des eaux</i></p> <p>Observable par un défaut de fonctionnement des caniveaux, des avaloirs, des regards... encombrés de débris et gravats divers.</p>	0			<p>- Dû à un défaut de conception ou de réalisation du dispositif de collecte des eaux.</p> <p>- Et/ou une dégradation par défaut d'entretien, vandalisme, accident...</p>	<p><i>Indiquer l'origine des chutes d'eau.</i></p>
		<p>Sans stagnation d'eau.</p> <p>Avec stagnation d'eau.</p>	2				
CLASSE DUE AU DRAINAGE EN CONTREBAS DU MUR						<p>On retient la cotation la plus élevée ? > * > 2E > 2 > 1.</p> <p>On reporte, éventuellement, la mention « S ».</p>

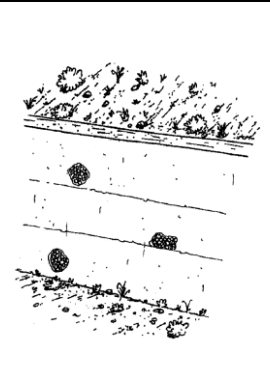
4155	<i>Nids de cailloux</i> Présence du défaut.	0 1				Dus : - A un défaut de mise en œuvre du béton (vibration insuffisante, fuites dans le coffrage). - Et/ou à une mauvaise formulation du béton (ségréabilité).

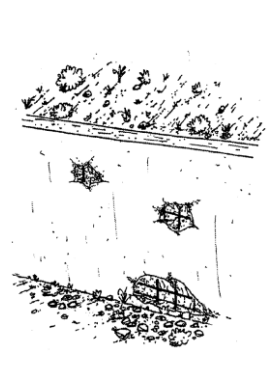
4156	<i>Désordres liés au ferrillage de peau</i> - Armatures apparentes sans éclatement de béton. - Armatures apparentes avec éclatement de béton.	0 1 2				Dus : - A un enrobage insuffisant. - Et/ou à la corrosion des aciers de peau.	
CLASSE DUE AU MUR						On retient la cotation la plus élevée ? > * > 3U > 3 > 2E > 2 > 1. On reporte, éventuellement, la mention « S ».

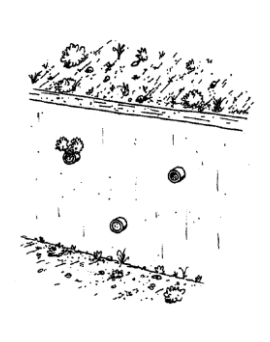
4420	<i>De type drainage (barbacanes)</i> - Dysfonctionnement localisé. - Dysfonctionnement généralisé.	0 2 2E

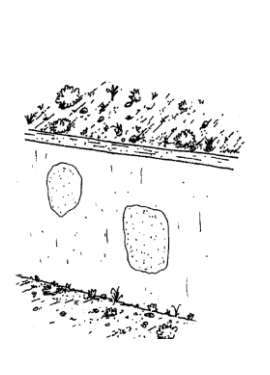
4421	<i>De type ragréage</i> - Dégradation localisée sans décollement du ragréage du mur. - Dégradation localisée et décollement du ragréage du mur.	0 2E 3
