Catalogue de désordres et procès-verbal de visite

IQOA Murs

Murs poids en éléments préfabriqués
empilés en béton

Type 5

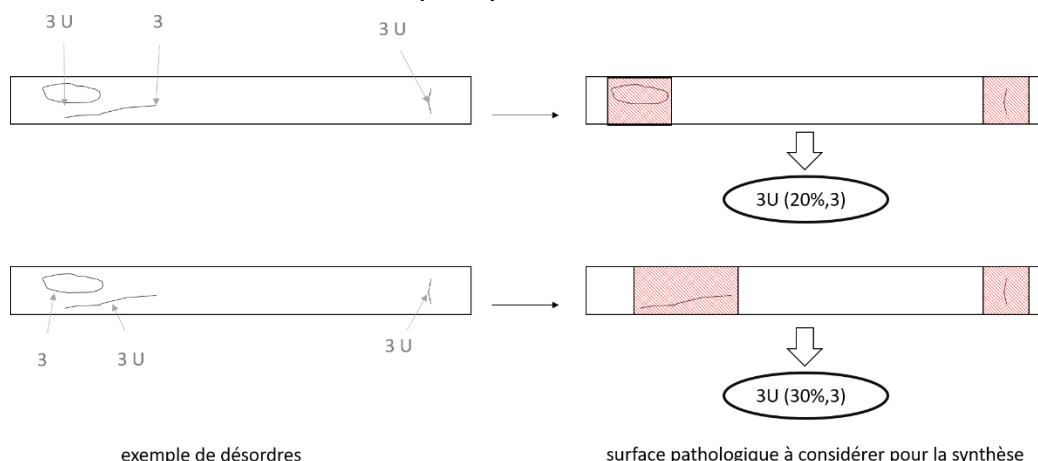
Dans le cas de désordres entraînant des cotations différentes

La cotation se fait sur le défaut le plus pénalisant, comme sur le schéma ci-dessous

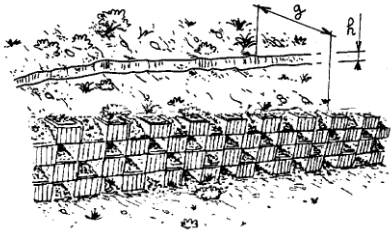
1110	<p>Fissuration du terrain (ou de la chaussée) parallèlement au mur</p> <p>Fissures du terrain soutenu, sensiblement parallèles à l'axe longitudinal de l'ouvrage.</p> <p>- Fissuration discontinue. - Fissuration continue. Sans décalage vertical. Avec décalage vertical.</p>	0 1 2E 3			<p>- Due à la nature du matériau du massif soutenu (tassement résultant d'une période de sécheresse...)</p> <p>-Et/ou due à un mouvement d'ensemble de l'ouvrage et/ou un déversement (vers l'aval)</p> <p style="text-align: center;">1212 1213 4110 4111 4123 4124 4125</p>	<p><i>Préciser :</i></p> <p>- la valeur de « g » : distance entre l'axe de la fissure et le parement extérieur en tête de l'ouvrage,</p> <p>- la valeur de « h » : hauteur maximale du décalage vertical de la fissure.</p>

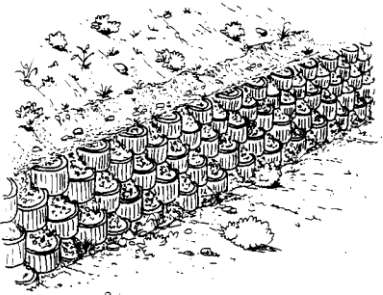
1112	<p>Tassement du terrain en tête du mur</p> <p>Observable par un affaissement du terrain du massif soutenu, et/ou des systèmes d'évacuation des eaux, en tête du mur.</p> <p>- Localisé. - Étendu.</p>	0 2 2E			<p>- Dû à la nature du matériau du massif soutenu (érodable, effet de la sécheresse...).</p> <p>- Et/ou à un glissement d'ensemble du mur de l'ouvrage et/ou un déversement vers l'amont.</p> <p style="text-align: center;">1210 1211 1213 3220</p>	<p><i>Préciser la profondeur du tassement par rapport au plan supérieur du terrain du massif soutenu.</i></p>

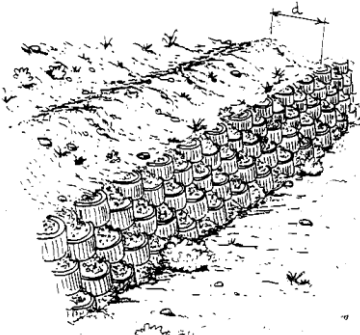
1114	Bourrelets de terrain Observables par des déformations (en forme de vagues) du terrain du massif soutenu. - Localisés. - Étendus.	0 2E 3U			- Dus à une instabilité du terrain superficiel du massif soutenu. - Et/ou dus à un mouvement général et révélateur d'un glissement d'ensemble de l'ouvrage (avec éventuellement déversement vers l'amont). 1213 4111	<i>Préciser la hauteur du bourrelet par rapport au plan supérieur du terrain du massif soutenu et la distance « d » par rapport au parement extérieur en tête de l'ouvrage.</i>

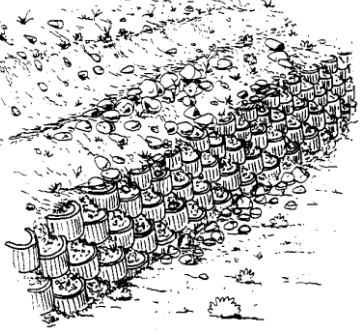
1115	Érosions Observables par des ravinements du sol dans la zone d'influence de l'ouvrage accompagnées ou non de stockage de matériaux en tête (éboulis, blocs, ...). - Localisées. - Étendues. - Étendues avec stockage de matériaux en tête.	0 1 2 2E			- Dues à l'instabilité du terrain superficiel, aggravé par un défaut de drainage et d'évacuation des eaux dans la zone d'influence de l'ouvrage. - Et/ou à des interventions au voisinage de l'ouvrage (tranchées, déboisement,...).	<i>Indiquer si les stockages de matériaux sont de nature à induire des surcharges en tête de l'ouvrage.</i>

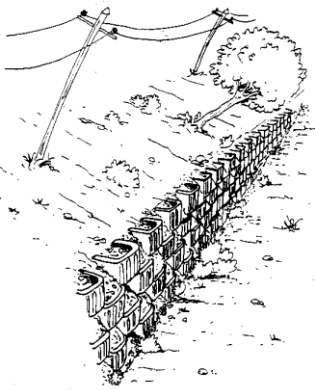
1120	<i>Inclinaisons anormales d'arbres, poteaux</i> Arbres, poteaux, et candélabres implantés dans la zone d'influence de l'ouvrage, anormalement penchés.				Désordre non classé, examiner les défauts de structure (chapitre 4).	<i>Indiquer par une croix (x) dans la colonne « relevé » la présence du défaut.</i> △

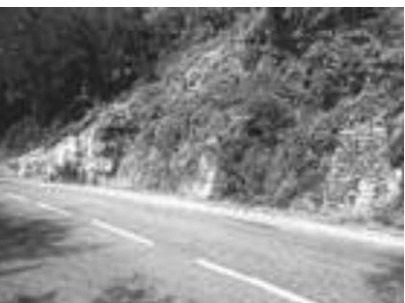
1121	<i>Présence de végétation nuisible</i> Arbres, végétation abondante et nuisible dans la zone d'influence de l'ouvrage.				Désordre non classé, examiner les défauts de drainage (chapitre 3).	<i>Indiquer par une croix (x) dans la colonne « relevé » la présence du défaut.</i>

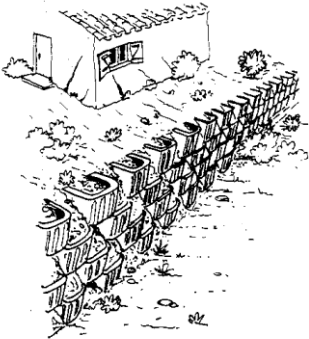
1123	Désordres des structures voisines du mur Tassements, fissures, ruines partielles de bâtiments implantés dans la zone d'influence de l'ouvrage.				Désordre non classé, examiner les défauts de structure (chapitre 4).	Indiquer par une croix (x) dans la colonne « relevé » la présence du défaut. △

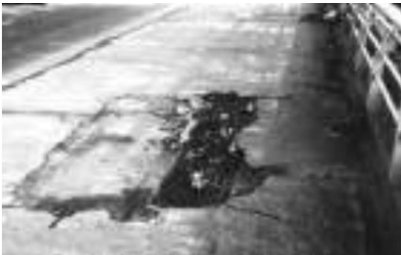
1124	Défauts des réseaux des concessionnaires Désordres résultants de la défaillance de réseaux en tranchée présents dans la zone d'influence.				Désordre non classé, examiner les défauts de structure (chapitre 4).	<i>Indiquer par une croix (x) dans la colonne « relevé » la présence du défaut.</i> △
MENTION DUE AUX AUTRES DÉFAUTS EN PARTIE SUPÉRIEURE DU MUR						- On reporte 1 en cas d'absence de défauts et X en cas de présence. - On reporte, éventuellement, la mention « S ».

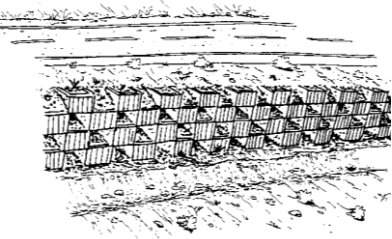
1212	Tassement du terrain en pied Observable par un affaissement du terrain du massif d'assise, et/ou des systèmes d'évacuation des eaux, en pied du mur. - Localisé. - Étendu.	0 2 2E			- Dû à la nature du matériau du massif d'assise (érodable, effet de la sécheresse...) - Et/ou à un déversement vers l'aval de l'ouvrage. - Et/ou au tassement d'un réseau de concessionnaire (tranchée). 1110 1111 3220 4110 4121	<i>Préciser la profondeur du tassement par rapport au plan supérieur du terrain du massif d'assise.</i>

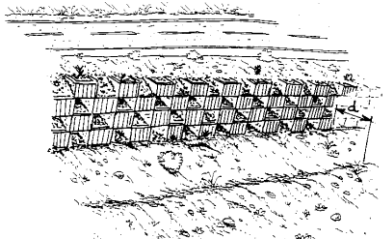
1213	Bourrelets de terrain Observable par des déformations (en forme de vagues) du terrain du massif d'assise. - Localisés. - Étendus.	0 2E 3U			- Dus à une instabilité du terrain superficiel du massif portant. - Et/ou dus à un mouvement général et révélateur d'un glissement d'ensemble de l'ouvrage (avec éventuellement un déversement vers l'amont de la structure). 1110 1111 1112 1113 1114 4111 4120 4121	<i>Préciser la hauteur du bourrelet par rapport au plan supérieur du terrain du massif d'assise et la distance « d » de l'axe du bourrelet par rapport au pied du parement extérieur de l'ouvrage.</i>

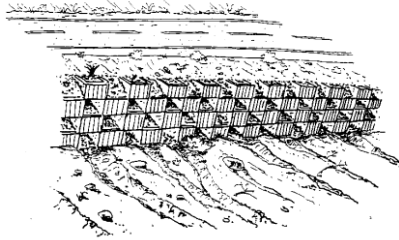
1214	Érosions Observables suite à des ravinements du sol dans la zone d'influence (hors fondations). - Localisées. - Étendues.	0 1 2			- Dues à l'instabilité du terrain superficiel, aggravé par un défaut du système d'évacuation des eaux dans la zone d'influence de l'ouvrage. - Et/ou au déboisement intensif, des travaux de déblaiement ou de remblaiement effectués au voisinage de l'ouvrage.	<i>Ne pas confondre avec le défaut 4220.</i>
	CLASSE DUE À LA STABILITÉ D'ENSEMBLE EN CONTREBAS DU MUR					- On retient la cotation la plus élevée ? > * > 3U > 3 > 2E > 2 > 1. - On reporte, éventuellement, la mention « S ».	
	122 AUTRES DÉFAUTS

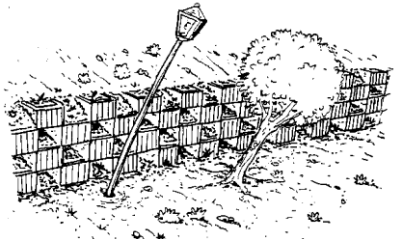
1220	Inclinaisons anormales d'arbres et poteaux Arbres, poteaux, et candélabres implantés dans la zone d'influence de l'ouvrage anormalement penchés.				Désordres non classés, examiner les défauts de structure (chapitre 4).	<i>Indiquer par une croix (x) dans la colonne « relevé » la présence du défaut.</i>

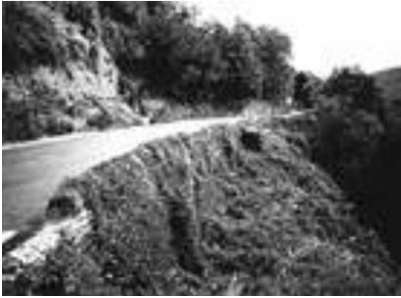
1221	Présence de végétation nuisible Arbres, végétation luxuriante et nuisibles dans la zone d'influence de l'ouvrage.				Désordres non classés, examiner les défauts de drainage (chapitre 3).	<i>Indiquer par une croix (x) dans la colonne « relevé » la présence du défaut.</i>

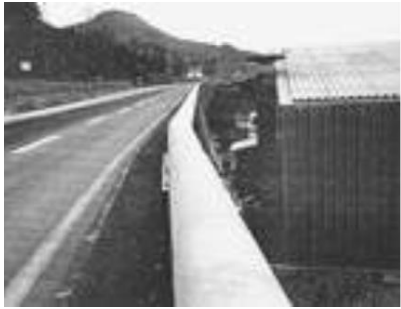
1222	Présence de surcharges Accumulations de matériaux, ou constructions récentes, respectivement stockés ou construites dans la zone d'influence de l'ouvrage.				Désordres non classés, examiner les défauts de structure (chapitre 4).	<i>Indiquer par une croix (x) dans la colonne « relevé » la présence du défaut.</i> △

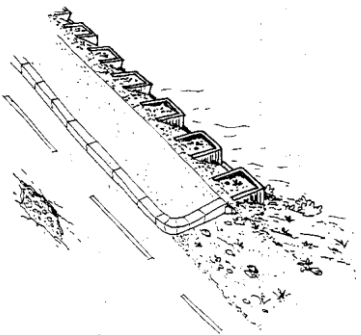
2116	Nid(s) de poule A l'aplomb de l'ouvrage ou dans la zone d'influence. - Ponctuels. - Nombreux.	0			- Dû(s) à un défaut localisé des enrobés de la chaussée. - Et/ou un drainage insuffisant de la chaussée. - Et/ou à la stagnation localisée des eaux de ruissellement sur la chaussée.	<i>A ne pas confondre avec défaut n° 2111 « effondrement local ».</i>
			1				
			2

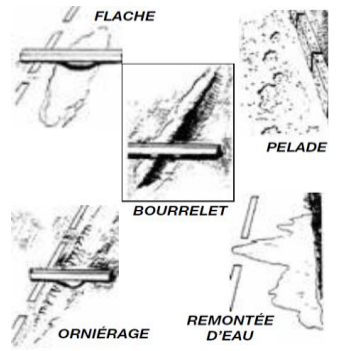
2117	Défauts de surface Tels que flache, pelade, orniérage, bourrelet, remontée d'eau, à l'aplomb de l'ouvrage et dans la zone d'influence. - Localisés. - Étendus.	0			- Dus à un mauvais comportement des matériaux de chaussée.	
			1				
			2				
CLASSE DUE À LA CHAUSSÉE AU-DESSUS DU MUR						- On retient la cotation la plus élevée ? > * > 2E > 2 > 1. - On reporte, éventuellement, la mention « S ».

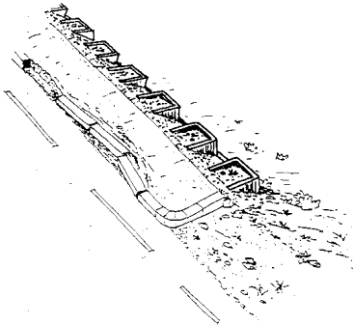
2120	Défauts des bordures de trottoirs Observable par : <ul style="list-style-type: none"> - Un défaut d'alignement général ou localisé. - L'absence d'un ou plusieurs éléments. - L'altération des bordures (disjointements, épaufrures, effritements...). 	0			<ul style="list-style-type: none"> - Dus à une mauvaise exécution. - Et/ou à des chocs. - Et/ou aux actions physico-chimiques du milieu environnant. 	<i>Préciser de quels trottoirs il s'agit (à gauche TG ou à droite TD dans le sens des PR croissants).</i>
		<ul style="list-style-type: none"> - Localisés. - Généralisés. 	1 2

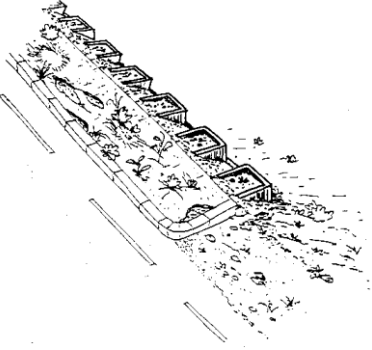
2121	Défauts sur trottoirs Observables par : <ul style="list-style-type: none"> - Une dégradation du revêtement. - Une déformation de surface. - La présence de végétation. 	0			<ul style="list-style-type: none"> - Dus à la stagnation des eaux de ruissellement. - Et/ou à un mauvais comportement des matériaux constitutifs. - Et/ou à une insuffisance d'entretien. 	<i>Préciser de quels trottoirs il s'agit (à gauche TG ou à droite TD dans le sens des PR croissants).</i>

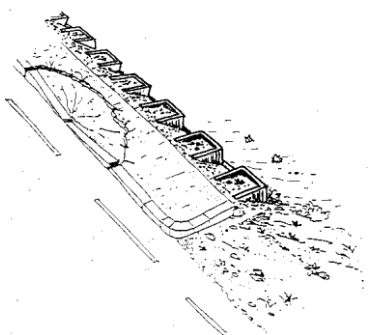
2122	Affaissement du corps de trottoir ou de l'accotement Au droit du mur, ou dans la zone d'influence. - Localisé. - Étendu.	0 2 2E			- Dû à un tassement du matériau du remblai du massif soutenu (matériau compressible ou entraînement de fines). - Et/ou à un mouvement du mur (déversement vers l'aval, glissement sur sa base). - Et/ou à un défaut du drainage interne du mur. - Et/ou à une intervention de concessionnaire (tranchée, chambre de tirage). 4110 4123 4124 4125	Préciser de quels trottoirs il s'agit (à gauche TG ou à droite TD dans le sens des PR croissants).

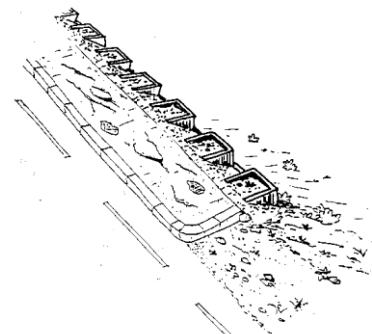
2123	Défauts d'étanchéité du revêtement du trottoir Observable par des fissurations, des décollements, un vieillissement du revêtement. - Localisé. - Généralisé.	0 1 2			- Dû à l'absence de revêtement ou sa mauvaise exécution. - Et/ou au mauvais comportement des matériaux constitutifs du revêtement.	Préciser de quels trottoirs il s'agit (à gauche TG ou à droite TD dans le sens des PR croissants).

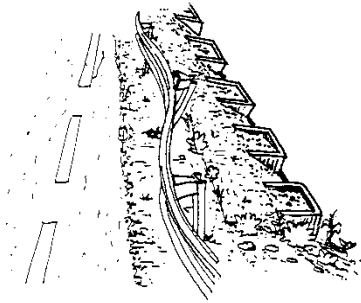
2130	<i>Défauts des garde-corps, glissières et barrières de sécurité</i> Observables par : - Un défaut d'alignement général ou localisé, en plan ou en élévation. - Une altération des matériaux constitutifs. - Une altération de leurs fixations à la structure. - Une brèche ou une discontinuité dans le dispositif. Présence du défaut	0 2			- Dus à une mauvaise exécution. - Et/ou à des chocs. - Et/ou aux actions physico-chimiques du milieu environnant. - Et/ou à un défaut de la structure.

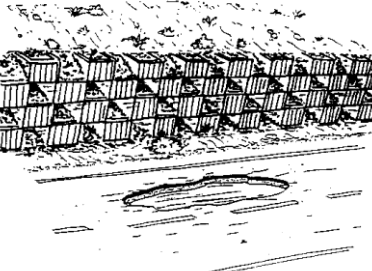
2211	Effondrement local Observable par un trou, une cavité intéressant, au-delà des enrobés de la chaussée, le matériau du massif d'assise. - Présence du défaut.	0 2E			- Dû à un tassement du matériau du massif d'assise (matériau compressible ou entraînement de fines). - Et/ou à un défaut de drainage. - Et/ou à une intervention de concessionnaire (tranchée, chambre de tirage...).	<i>Ne pas confondre avec le défaut n°2217 « nid de poule ».</i> <i>Localiser l'effondrement, indiquer la valeur approximative de la profondeur.</i> △

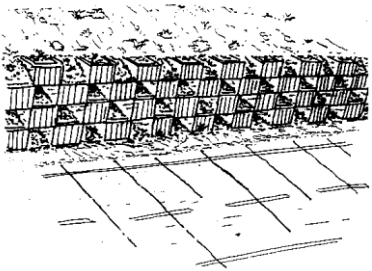
2212	Fissures transversales de type I Fissuration continue ou discontinue observable sur la chaussée. - D'ouverture inférieure à 1 cm. - D'ouverture supérieure à 1 cm.	0 1 2			- Dues à un mauvais comportement des matériaux de chaussée. - Et/ou un défaut de mise en œuvre.	<i>Situées à l'aplomb du mur ou au-delà de ses extrémités dans la zone d'influence.</i>

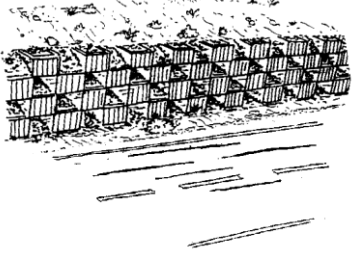
2213	Fissures longitudinales ou en arc de cercle de type II Fissuration continue ou discontinue située sur la chaussée ou en rive. - D'ouverture inférieure à 1 cm. - D'ouverture supérieure à 1 cm. Sans décalage vertical. Avec décalage vertical.	0 1 2 2E			- Dues à la nature du matériau du terrain du massif portant (tassement résultant d'une période de sécheresse). - Et/ou un défaut de mise en œuvre. - Ou dues à un déversement d'ensemble de l'ouvrage (avec une rotation vers l'aval). - Et/ou un défaut de mise en œuvre.

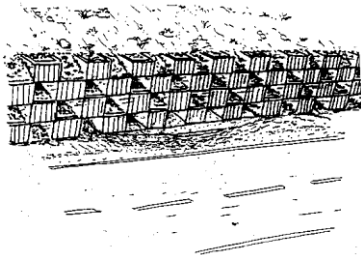
2214	Tassement du terrain en pied Observable en rive de chaussée par un affaissement du terrain du massif d'assise, et/ou des systèmes de collecte et d'évacuation des eaux. - Localisé. - Étendu.	0 2 2E			- Dû à la nature du matériau du massif portant (érodable, effet de la sécheresse,...). - Et/ou à un défaut d'évacuation des eaux de la chaussée en pied de l'ouvrage. - Et/ou à un mouvement d'ensemble du mur (déversement vers l'aval). 4110 4121	<i>Préciser la profondeur et l'importance du tassement.</i> △

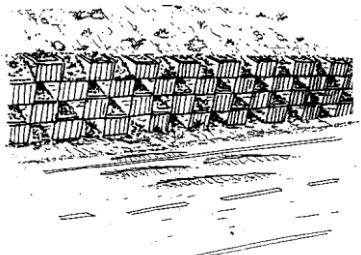
2215	Bourrelets sur la chaussée Observable par des déformations (en forme de vague) des enrobés de la chaussée. - Localisés. - Étendus.	0 2 2E			- Dus à une instabilité du terrain superficiel du massif d'assise. - Et/ou à un mouvement général et révélateur d'un glissement d'ensemble de l'ouvrage (avec éventuellement un déversement vers l'amont de la structure). 4111	<i>Préciser la hauteur du bourrelet par rapport au plan de la chaussée.</i> △

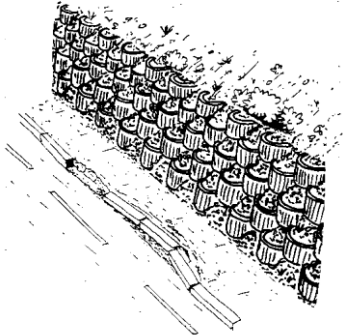
2220	Défauts des bordures de trottoirs	0			- Dus à une mauvaise exécution. - Et/ou à des chocs. - Et/ou aux actions physico-chimiques du milieu environnant.	<i>Préciser de quels trottoirs il s'agit (à gauche TG ou à droite TD, dans le sens des PR croissants).</i>
		Observable par :	1

- Un défaut d'alignement général ou localisé. - L'absence d'un ou plusieurs éléments. - L'altération des bordures (disjointoiements, épaufrures, effritements...).	2

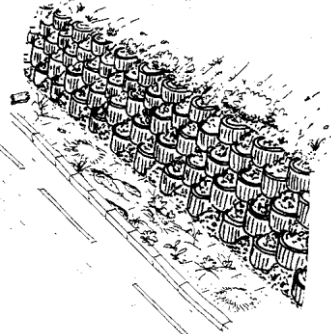
2221	Défauts sur trottoirs Observables par : - Une dégradation du revêtement. - Une déformation de surface. - La présence de végétation. Localisés. Étendus.	0 1 2			- Dus à la stagnation des eaux de ruissellement. - Et/ou à un mauvais comportement des matériaux constitutifs. - Et/ou à une insuffisance d'entretien.	<i>Préciser de quels trottoirs il s'agit (à gauche TG ou à droite TD, dans le sens des PR croissants).</i>

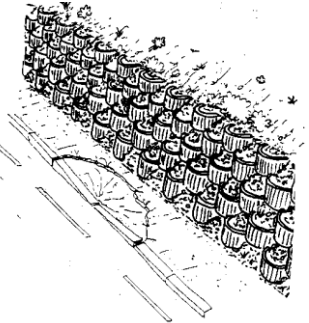
2222	Affaissement du corps de trottoir ou de l'accotement Au droit du mur, ou dans la zone d'influence : - Localisé. - Étendu.	0 2 2E			- Dû à un tassement du matériau du massif d'assise (matériau compressible ou entraînement de fines). - Et/ou à un mouvement du mur pour un désordre étendu (déversement vers l'aval). - Et/ou à un défaut du système d'évacuation et de collecte des eaux en pied du mur. - Et/ou à une intervention de concessionnaire (tranchée, chambre de tirage...).	<i>Préciser de quels trottoirs il s'agit (à gauche TG ou à droite TD, dans le sens des PR croissants).</i>

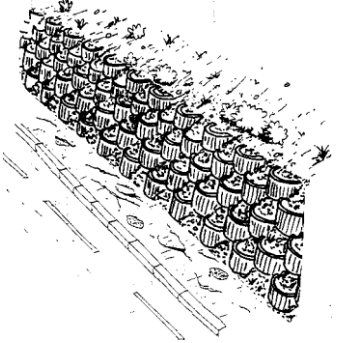
2223	Défaut d'étanchéité du revêtement du trottoir Observable par des fissures, des décollements, un vieillissement du revêtement. - Localisé. - Généralisé.	0 1 2			- Dû à l'absence de revêtement ou sa mauvaise exécution. - Et/ou au mauvais comportement des matériaux constitutifs du revêtement.

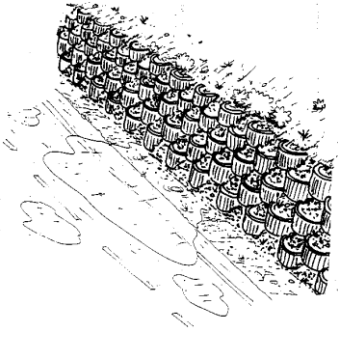
2224	Configuration d'ensemble chaussée/accotement - Favorisant la stagnation d'eau ou les ruissellements vers le pied du mur. - Favorisant la circulation des véhicules trop près du parement. Présence du défaut.	0 2			- Défaut du drainage de la chaussée. - Et/ou absence de bordures de trottoirs (pour limiter le gabarit transversal).	
CLASSE DUE AUX TROTTOIRS, BORDURES ET ACCOTEMENTS EN CONTREBAS DU MUR						- On retient la cotation la plus élevée ? > * > 2E > 2 > 1. - On reporte, éventuellement, la mention « S ».

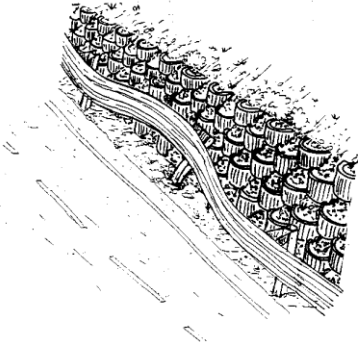
2230	<p>Défauts du dispositif de retenue</p> <p>Observables par :</p> <ul style="list-style-type: none"> - Un défaut d'alignement général ou localisé, en place ou en élévation. - Une altération des matériaux constitutifs. - Une altération des fixations. - Une brèche ou une discontinuité dans le dispositif. 	0			<ul style="list-style-type: none"> - Dus à une mauvaise exécution. - Et/ou à des chocs. - Et/ou aux actions physico-chimiques du milieu environnant. 	<p><i>Préciser la localisation du dispositif (à gauche DG ou à droite DD, dans le sens des PR croissants).</i></p>
		Présence du défaut.	2				
CLASSE DUE AUX DISPOSITIFS DE RETENUE EN CONTREBAS DU MUR						<ul style="list-style-type: none"> - On retient la cotation la plus élevée ? > * > 2E > 2 > 1. - On reporte, éventuellement, la mention « S ».

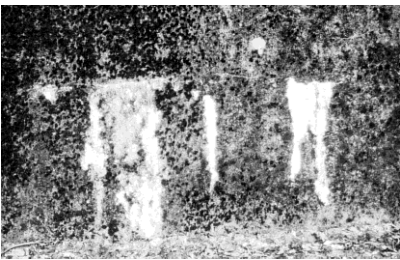
3110	<p><i>Zones humides, traces de ruissellement, efflorescences, concrétions sur le parement</i></p> <p>- Défauts localisés.</p> <p>- Défauts étendus.</p> <p>En présence d'un système de drainage apparemment efficace.</p> <p>En présence d'un système de drainage apparemment inefficace.</p>	0			<p>- Dus aux infiltrations des eaux de ruissellement à travers le massif soutenu.</p> <p>- Et/ou à une altération ou un colmatage du dispositif de drainage interne.</p> <p>- Et/ou à un sous dimensionnement du drainage interne.</p>	<p><i>Préciser si possible l'origine du défaut.</i></p> <p>△</p>
			1				
			2				
			2E

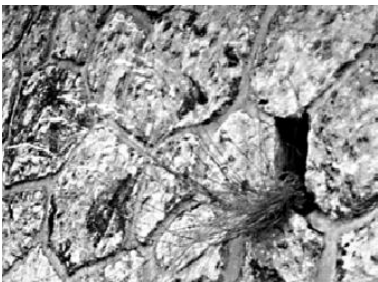
3120	<p><i>Altération du dispositif de drainage interne</i></p> <p>(Pour les murs équipés de ce dispositif)</p> <p>Observable par :</p> <ul style="list-style-type: none"> - Colmatage des barbacanes ou des drains. - La présence de végétation obturant le dispositif. 	0			<ul style="list-style-type: none"> - Due à des défauts de réalisation du dispositif (absence de matériau filtrant, de drain à l'arrière du mur...). - Et/ou à un colmatage volontaire ou par vandalisme des barbacanes. 	<p><i>De nombreux murs de ce type ne sont pas équipés de barbacanes. Il convient de s'assurer que le matériau de remplissage ou de remblaiement des éléments est suffisamment perméable.</i></p> <p style="text-align: center;">△</p>

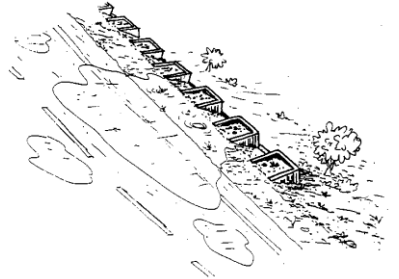
3210	<i>Stagnation d'eau</i> Observable par la présence d'eau qui ne s'écoule pas, sur la chaussée, en tête du mur ou à proximité.	0 2			- Due à l'absence de dispositif de collecte et d'évacuation d'eau. - Et/ou à une mauvaise conception ou réalisation. - Et/ou à la dégradation des dispositifs d'évacuation des eaux.	△

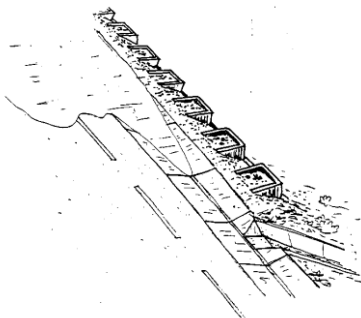
3211	<i>Configuration d'ensemble drainage / partie supérieure du mur</i> - Favorisant la stagnation d'eau ou les ruissellements vers la tête du mur. - Favorisant la stagnation d'eau et la mise en charge du remblai du massif soutenu.	0 2 2E			- Défauts des systèmes d'évacuation et de collecte des eaux.	△

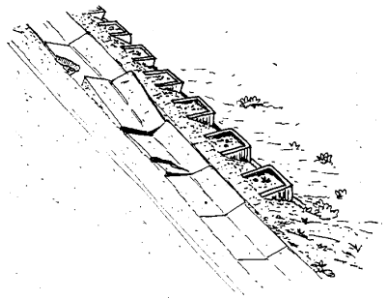
3220	<p>Dégradation du dispositif d'évacuation des eaux</p> <p>Observable par :</p> <ul style="list-style-type: none"> - Des descellements des caniveaux. - Des fractures dans le dispositif. - Des raccordements défectueux. - Des avaloirs obstrués. <p>Sans stagnation d'eau. Avec stagnation d'eau.</p>	0 2 2E			<ul style="list-style-type: none"> - Due à un défaut de conception ou de réalisation du dispositif d'évacuation. - Et/ou à la dégradation par défaut d'entretien, vandalisme, accident... 	<p>Préciser le type de défaut.</p> <p>△</p>

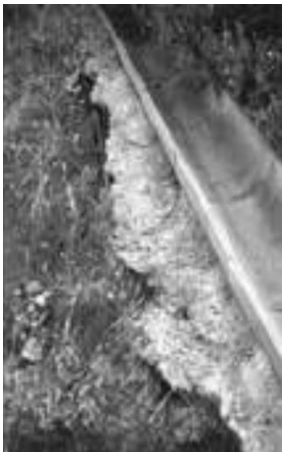
3221	<p>Dégradation des dispositifs de collecte et de descente des eaux</p> <p>Observable par :</p> <ul style="list-style-type: none"> - Des descellements des caniveaux. - Des fractures dans le dispositif. - Des raccordements défectueux. <p>Sans érosions et ravinements dans la zone d'influence. Avec érosions et ravinements dans la zone d'influence.</p>	0 2 2E			<ul style="list-style-type: none"> - Due à un défaut de conception ou de réalisation du dispositif de collecte. - Et/ou une dégradation par défaut d'entretien, vandalisme, accident... 	<p>Préciser le type de défaut.</p>

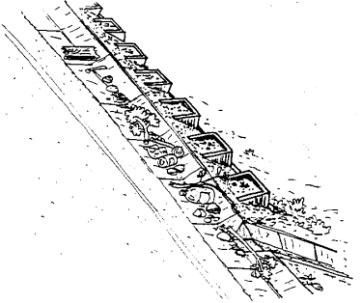
3222	<p><i>Colmatage des dispositifs de collecte et d'évacuation des eaux</i></p> <p>Observable par un défaut de fonctionnement des caniveaux, des avaloirs, des regards... encombrés de débris et gravats divers.</p> <p>Sans stagnation d'eau. Avec stagnation d'eau.</p>	0 2 2E			<p>- Dû à un défaut de conception ou de réalisation du dispositif de collecte.</p> <p>- Et/ou à la dégradation par défaut d'entretien, vandalisme, accident...</p>	
	CLASSE DUE AU DRAINAGE EN PARTIE SUPÉRIEURE DU MUR					<p>- On retient la cotation la plus élevée ? > * 2E > 2 > 1.</p> <p>- On reporte, éventuellement, la mention « S ».</p>

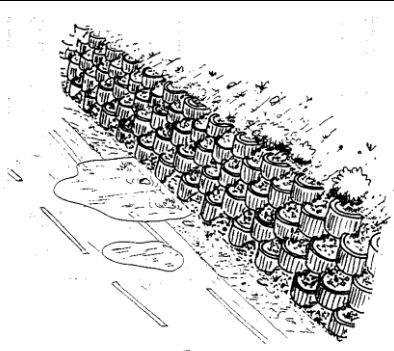
3310	Stagnation d'eau Observable par la présence d'eau qui ne s'écoule pas, sur la chaussée, en pied du mur ou à proximité.	0 2			<ul style="list-style-type: none"> - Due à l'absence de dispositifs de collecte et d'évacuation des eaux. - Et/ou à une mauvaise conception ou réalisation. - Et/ou à la dégradation des dispositifs d'évacuation des eaux.

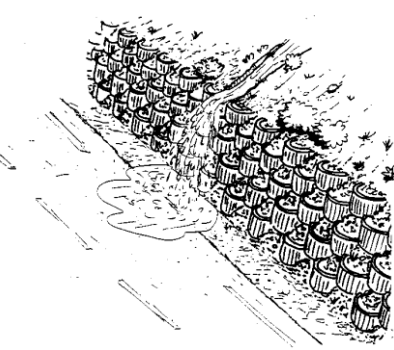
3311	Chutes d'eau depuis la partie supérieure de l'ouvrage Présence du défaut	0 2			<ul style="list-style-type: none"> - Dues à un dysfonctionnement des dispositifs de collecte et/ou d'évacuation au-dessus de l'ouvrage. - Et/ou à des percolations importantes à travers le parement du mur, à travers les joints, les fractures... 	<i>Indiquer l'origine des chutes d'eau.</i>

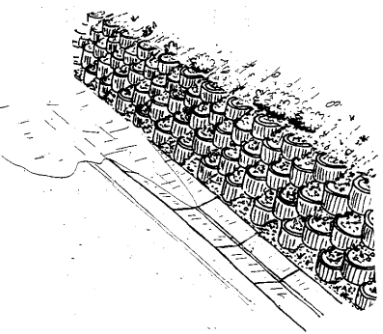
3312	<p><i>Configuration d'ensemble drainage / zone en contrebas du mur</i></p> <ul style="list-style-type: none"> - Favorisant les stagnations d'eau. - Favorisant les stagnations d'eau, les érosions et les ravinements du massif d'assise. 	0			<ul style="list-style-type: none"> - Défauts des systèmes d'évacuation et de collecte des eaux.

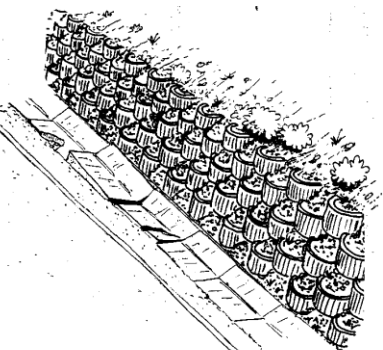
3320	<p><i>Dégradation du dispositif de collecte et de descente des eaux</i></p> <p>Observable par :</p> <ul style="list-style-type: none"> - des descellements des caniveaux. - des fractures dans le dispositif. - des raccordements défectueux. <p>Sans érosions et ravinements dans la zone d'influence. Avec érosions et ravinements dans la zone d'influence.</p>	0			<ul style="list-style-type: none"> - Due à un défaut de conception ou de réalisation du dispositif de collecte. - Et/ou à une dégradation par défaut d'entretien, vandalisme, accident... - Et/ou à des mouvements locaux de la structure. 	<p><i>Préciser le type de défaut.</i></p>

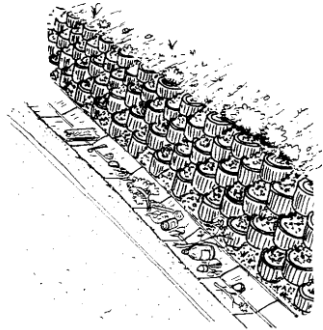
3321	<i>Colmatage des dispositifs de collecte et d'évacuation des eaux</i> Observable par un défaut de fonctionnement des caniveaux, des avaloirs, des regards... encombrés de débris et gravats divers. Sans stagnation d'eau. Avec stagnation d'eau.	0 2 2E			- Dû à un défaut de conception ou de réalisation du dispositif de collecte des eaux. - Et/ou à la dégradation par défaut d'entretien, vandalisme, accident...	
CLASSE DUE AU DRAINAGE EN CONTREBAS DU MUR						- On retient la cotation la plus élevée ? > * > 2E > 2 > 1. - On reporte, éventuellement, la mention « S ».

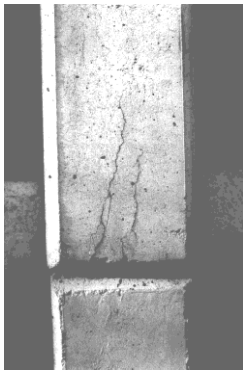
4130	<p><i>Fissuration oblique d'éléments porteurs</i></p> <p>Fissures, en général inclinées, partant des points de jonction entre éléments superposés.</p> <p>- Défaut isolé.</p> <p>- Défauts multiples.</p>	0 2 2E				<p>Concentration des efforts aux points de liaison entre éléments, accentuée par les déformations du mur.</p> <p>Effort de cisaillement (tranchant).</p> <p>4120 4121 4122</p>
