*Catalogue de désordres et procès-verbal de visite*

# **IQOA Murs**

## Murs en béton armé encastré sur semelle

### Type 6

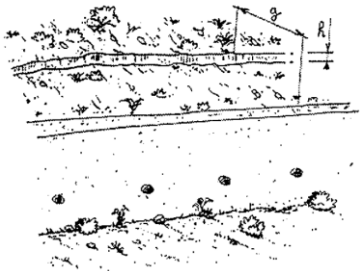
1110	<b>Fissuration du terrain (ou de la chaussée) parallèlement au mur</b>  Fissures du terrain soutenu, sensiblement parallèles à l'axe longitudinal de l'ouvrage.  - Fissuration discontinue. - Fissuration continue. Sans décalage vertical. Avec décalage vertical.	0			- Due à la nature du matériau du massif soutenu (tassement résultant d'une période de sécheresse...)  - Ou due à un mouvement d'ensemble de l'ouvrage et/ou un déversement (vers l'aval).  <b>1212 1213 4120 4121</b>	<i>Préciser :</i> - la valeur de « g » : distance entre l'axe de la fissure et le parement extérieur en tête de l'ouvrage,  - la valeur de « h » : hauteur maximale du décalage vertical de la fissure.
			1				
			2E				
3

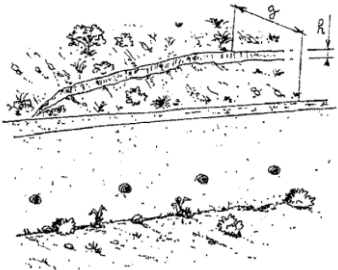
1111	<b>Fissuration du terrain en arc de cercle</b>  Fissures du terrain soutenu, sensiblement en arc de cercle par rapport à l'axe longitudinal de l'ouvrage.  - Fissuration discontinue. - Fissuration continue. Sans décalage vertical. Avec décalage vertical.	0			- Due à la nature du matériau du massif soutenu (tassement résultant d'une période de sécheresse...)  - Ou due à un mouvement d'ensemble de l'ouvrage et/ou un déversement vers l'aval.  <b>1212 1213 4121</b>	<i>Préciser :</i> - la valeur de « g » : rayon de l'arc de cercle formé par la fissure,  - la valeur de « h » : hauteur maximale du décalage vertical de la fissure.

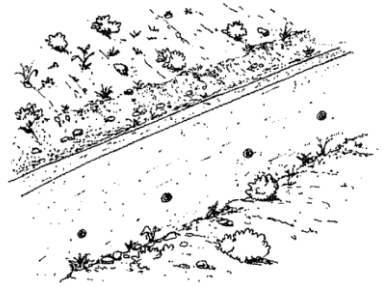
1112	<b>Tassement du terrain en tête du mur</b>  Observable par un affaissement du terrain du massif soutenu, et/ou des systèmes d'évacuation des eaux, en tête du mur.  - Localisé. - Étendu.	0     2 2E			- Dû à la nature du matériau du massif soutenu (érodable, effet de la sécheresse...)  - Ou dû à un glissement d'ensemble du mur de l'ouvrage et/ou un déversement vers l'amont.  <b>1210 1211 1213</b>	<i>Préciser la profondeur du tassement par rapport au plan supérieur du terrain du massif soutenu.</i>

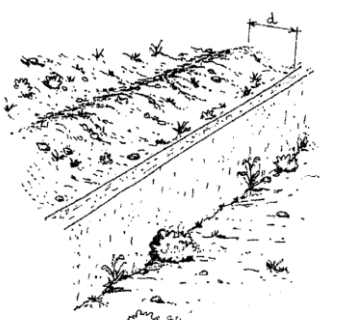
1114	<b>Bourrelets de terrain</b>  Observables par des déformations (en forme de vagues) du terrain du massif soutenu.  - Localisés. - Étendus.	0    2E 3U			- Dus à une instabilité du terrain superficiel du massif soutenu.  - Ou dus à un mouvement général et révélateur d'un glissement d'ensemble de l'ouvrage (avec éventuellement déversement vers l'amont).  <b>1213</b>	<i>Préciser la hauteur du bourrelet par rapport au plan supérieur du terrain du massif soutenu et la distance « d » par rapport au parement extérieur en tête de l'ouvrage.</i>

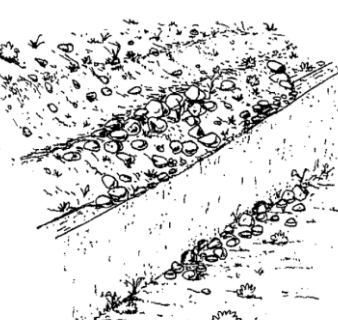
1115	<b>Érosions</b>  Observables par des ravinelements du sol dans la zone d'influence de l'ouvrage accompagnées ou non de stockage de matériaux en tête (éboulis, blocs, ...).  - Localisées. - Étendues. - Étendues avec stockage de matériaux en tête.	0    1 2 2E			- Dues à l'instabilité du terrain superficiel, aggravé par un défaut de drainage et d'évacuation des eaux dans la zone d'influence de l'ouvrage, et/ou des interventions au voisinage de l'ouvrage (tranchées, déboisement,...).	<i>Indiquer si les stockages de matériaux sont de nature à induire des surcharges en tête de l'ouvrage.</i>

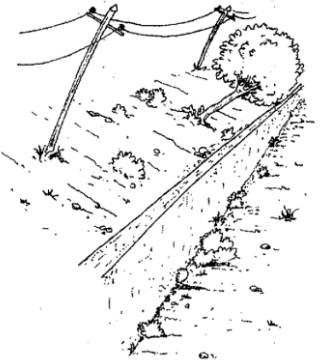
1120	<b><i>Inclinaisons anormales d'arbres, poteaux</i></b>  Arbres, poteaux, et candélabres implantés dans la zone d'influence de l'ouvrage, anormalement penchés.				Désordre non classé, examiner les défauts de structure (chapitre 4).	<i>Indiquer par une croix (x) dans la colonne « relevé » la présence du défaut.</i>  △

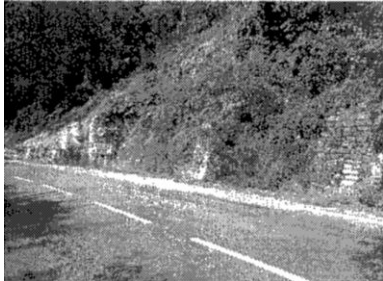
1121	<b><i>Présence de végétation nuisible</i></b>  Arbres, végétation abondante et nuisible dans la zone d'influence de l'ouvrage.				Désordre non classé, examiner les défauts de drainage (chapitre 3).	<i>Indiquer par une croix (x) dans la colonne « relevé » la présence du défaut.</i>

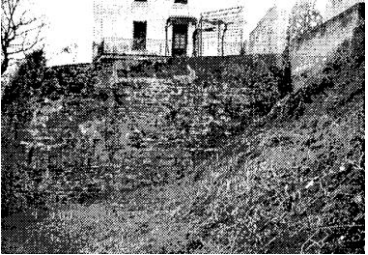
1122	<b>Présence de surcharges</b>  Accumulations de matériaux, ou constructions récentes ; respectivement stockés ou construites dans la zone d'influence de l'ouvrage ou rechargements abusifs de la chaussée soutenue.				Désordre non classé, examiner les défauts de structure (chapitre 4).	Indiquer par une croix (x) dans la colonne « relevé » la présence du défaut.  △

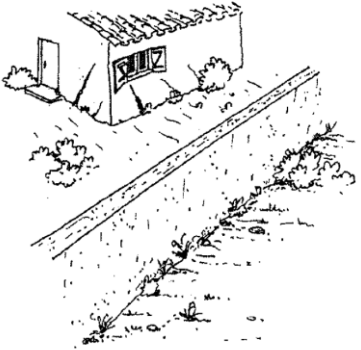
1123	<b>Désordres des structures voisines du mur</b>  Tassements, fissures, ruines partielles de bâtiments implantés dans la zone d'influence de l'ouvrage.				Désordre non classé, examiner les défauts de structure (chapitre 4).	Indiquer par une croix (x) dans la colonne « relevé » la présence du défaut.  △

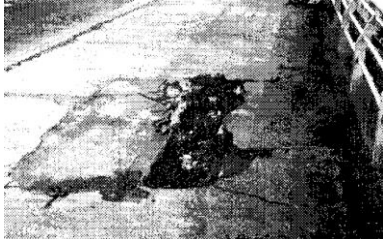
1124	<b>Défauts des réseaux des concessionnaires</b>  Désordres résultants de la défaillance de réseaux en tranchée présents dans la zone d'influence.				Désordre non classé, examiner les défauts de structure (chapitre 4).	Indiquer par une croix (x) dans la colonne « relevé » la présence du défaut.

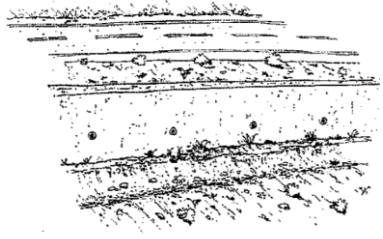
1212	<b>Tassement du terrain en pied</b>  Observable par un affaissement du terrain du massif d'assise, et/ou des systèmes d'évacuation des eaux, en pied du mur.  - Localisé. - Étendu.	0  2 2E			- Dû à la nature du matériau du massif d'assise (érodable, effet de la sécheresse...)  - Ou dû à un déversement vers l'aval de l'ouvrage.  - Ou dû au tassement d'un réseau de concessionnaire. (Tranchée).  <b>1110 1111 4120</b>	<i>Préciser la profondeur du tassement par rapport au plan supérieur du terrain du massif d'assise.</i>

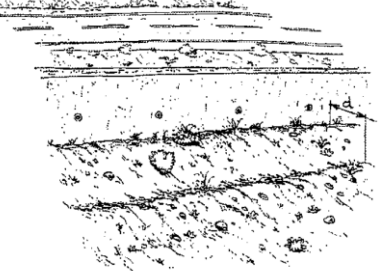
1213	<b>Bourrelets de terrain</b>  Observable par des déformations (en forme de vagues) du terrain du massif d'assise.  - Localisés. - Étendus.	0  2E 3U			- Dus à une instabilité du terrain superficiel du massif portant.  - Ou dus à un mouvement général et révélateur d'un glissement d'ensemble de l'ouvrage (avec éventuellement un déversement vers l'amont de la structure).  <b>1110 1111 1112 1113 1114 4121 4131</b>	<i>Préciser la hauteur du bourrelet par rapport au plan supérieur du terrain du massif d'assise et la distance « d » de l'axe du bourrelet par rapport au pied du parement extérieur de l'ouvrage.</i>

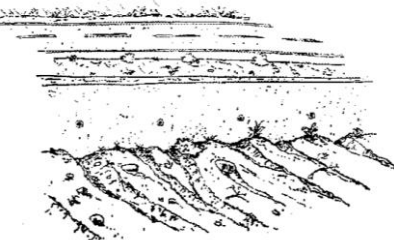
1214	<b>Érosions</b> Observables suite à des ravinements du sol dans la zone d'influence (hors fondations).  - Localisées. - Étendues.	0			- Dues à l'instabilité du terrain superficiel, aggravé par un défaut du système d'évacuation des eaux dans la zone d'influence de l'ouvrage.  - Et/ou dues au déboisement intensif, des travaux de déblaiement ou de remblaiement effectués au voisinage de l'ouvrage.	<i>Ne pas confondre avec le défaut 4211.</i>
			1				
			2				
<b>CLASSE DUE À LA STABILITÉ D'ENSEMBLE EN CONTREBAS DU MUR</b>						- On retient la cotation la plus élevée ? > * > 3U > 3 > 2E > 2 > 1. - On reporte, éventuellement, la mention « S ».

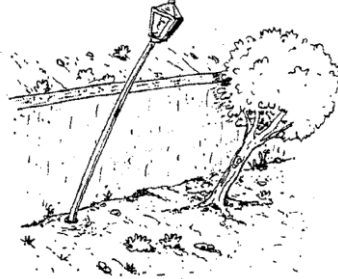
1220	<b>Inclinaisons anormales d'arbres et poteaux</b>  Arbres, poteaux, et candélabres implantés dans la zone d'influence de l'ouvrage anormalement penchés.				Désordres non classés, examiner les défauts de structure (chapitre 4).	<i>Indiquer par une croix (x) dans la colonne « relevé » la présence du défaut.</i>

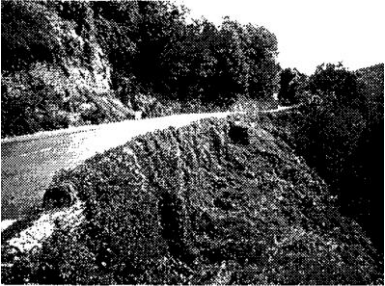
1221	<b>Présence de végétation nuisible</b>  Arbres, végétation luxuriante et nuisibles dans la zone d'influence de l'ouvrage.				Désordres non classés, examiner les défauts de drainage (chapitre 3).	<i>Indiquer par une croix (x) dans la colonne « relevé » la présence du défaut.</i>

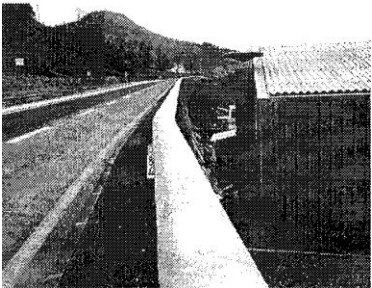
1222	<b>Présence de surcharges</b>  Accumulations de matériaux, ou constructions récentes ; stockés ou construites dans la zone d'influence de l'ouvrage.				Désordres non classés, examiner les défauts de structure (chapitre 4).	<i>Indiquer par une croix (x) dans la colonne « relevé » la présence du défaut.</i>

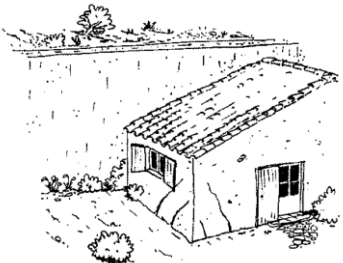
1223	<b>Désordres des structures voisines du mur</b>  Tassements, fissures, ruines partielles de bâtiments implantés dans la zone d'influence de l'ouvrage.				Désordres non classés, examiner les défauts de structure (chapitre 4).	<i>Indiquer par une croix (x) dans la colonne « relevé » la présence du défaut.</i>  △
	MENTION DUE AUX AUTRES DÉFAITS EN CONTREBAS DU MUR					- On reporte 1 en cas d'absence de défaut et X en cas de présence - On reporte, éventuellement, la mention « S ».

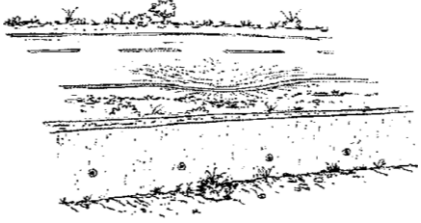
2110	<b>Déformation vers le bas</b>  Observable par un affaissement de la chaussée sur ouvrage.	0  2			<ul style="list-style-type: none"> <li>- Due à un tassement du matériau du massif soutenu (matériau compressible ou entraînement de fines).</li> <li>- Et/ou un mouvement du mur (déversement vers l'aval, glissement sur sa base).</li> <li>- Et/ou un défaut du drainage interne du mur.</li> <li>- Et/ou une intervention de concessionnaire (tranchée, chambre de tirage...).</li> </ul>	<p><i>Localiser la déformation, indiquer la valeur approximative de la flèche.</i></p>

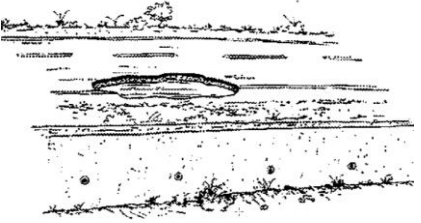
2111	<b>Effondrement local</b>  Observable par un trou, une cavité intéressant au-delà des enrobés de la chaussée, le remblai du massif soutenu.	0  2E			<ul style="list-style-type: none"> <li>- Dû à un tassement du matériau du massif soutenu (matériau compressible ou entraînement de fines).</li> <li>- Et/ou un défaut de drainage interne du mur.</li> <li>- Et/ou une intervention de concessionnaire (tranchée, chambre de tirage...).</li> </ul>	<p><i>Ne pas confondre avec le « nid de poule »</i></p> <p><i>Localiser l'effondrement, indiquer la valeur approximative de la profondeur.</i></p>

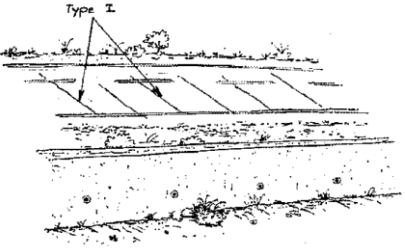
2112	<b>Fissures transversales de type I</b>  Fissuration continue ou discontinue observable sur la chaussée.  - D'ouverture inférieure à 1 cm. - D'ouverture supérieure à 1 cm.	0  1 2			- Dues à un mauvais comportement des matériaux de chaussée.  - Et/ou un défaut de mise en œuvre.	<i>Situées à l'aplomb de l'ouvrage ou dans la zone d'influence.</i>

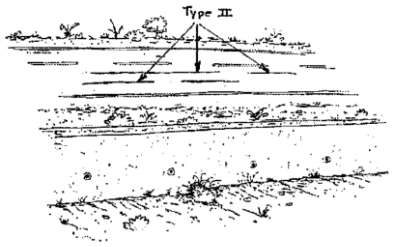
2113	<b>Fissures longitudinales ou en arc de cercle de type II</b>  Fissuration continue ou discontinue située sur la chaussée, hors de la zone de tête de l'ouvrage :  - D'ouverture inférieure à 1 cm. - D'ouverture supérieure à 1 cm. Sans décalage vertical. Avec décalage vertical.	0  2 2 2E			- Dues à un mauvais comportement des matériaux de chaussée.  - Et/ou un défaut de mise en œuvre.  - Et/ou un mouvement du mur (déversement, glissement...).

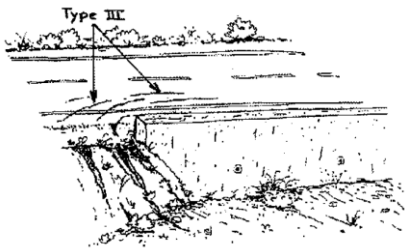
2114	<p><b>Fissures longitudinales du type III</b></p> <p>Fissuration située en rive du mur et à ses extrémités, rectiligne et/ou éventuellement incurvée vers le talus.</p> <ul style="list-style-type: none"> <li>- Fissuration discontinue</li> <li>- Fissuration continue</li> <li style="padding-left: 20px;">Sans décalage vertical.</li> <li style="padding-left: 20px;">Avec décalage vertical.</li> </ul>	0  1  2 <b>2E</b>			<ul style="list-style-type: none"> <li>- Dues à la nature du matériau du massif soutenu (fissuration résultant d'une période de sécheresse...).</li> <li>- Ou dues à un mouvement d'ensemble de l'ouvrage (avec une rotation vers l'aval).</li> <li>- Ou dues à un défaut du drainage interne (poussée hydrostatique).</li> </ul>	<p><i>Situées en rive de l'ouvrage et éventuellement se prolongeant dans la zone d'influence.</i></p>

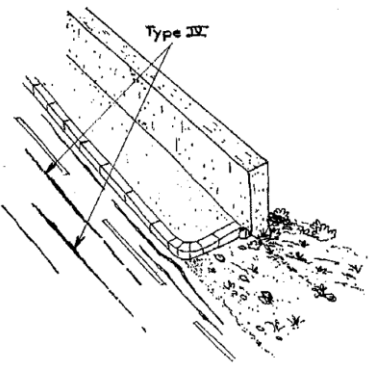
2115	<p><b>Fissures longitudinales de type IV</b></p> <p>Fissuration située en tête de l'ouvrage, en rive du mur, à la jonction bordures de trottoirs/chaussée ou sur l'accotement. (En l'absence de trottoirs).</p> <ul style="list-style-type: none"> <li>- Fissuration discontinue</li> <li>- Fissuration continue</li> <li style="padding-left: 20px;">Sans décalage vertical.</li> <li style="padding-left: 20px;">Avec décalage vertical.</li> </ul>	0  1  2 <b>2E</b>			<ul style="list-style-type: none"> <li>- Dues à la nature du matériau du massif soutenu (fissuration résultant d'une période de sécheresse...).</li> <li>- Dues à un mouvement local ou d'ensemble de l'ouvrage (avec un déversement vers l'aval).</li> <li>- Ou dues à une fuite de matériau du remplissage (défaut de drainage interne).</li> <li>- Ou dues à un choc de véhicule.</li> </ul>	<p><i>Situées en tête et à l'aplomb de l'ouvrage.</i></p>

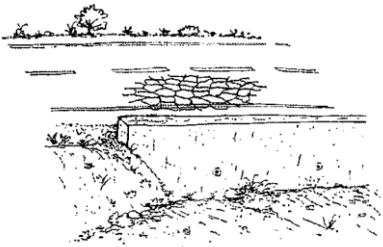
2116	<b>Faïençage</b> A l'aplomb de l'ouvrage ou dans la zone d'influence.  - Localisé. - Étendu.	0  1 2			- Dû à un mauvais comportement des matériaux de chaussée.	
	2117	<b>Nid(s) de poule</b> A l'aplomb de l'ouvrage ou dans la zone d'influence.  - Ponctuels. - Nombreux.	0  1 2			- Dû(s) à un défaut localisé des enrobés de la chaussée.  - Et/ou un drainage insuffisant de la chaussée.  - Et/ou la conséquence d'une stagnation localisée des eaux de ruissellement sur la chaussée.	<i>A ne pas confondre avec défaut n° 2111 « effondrement local ».</i>

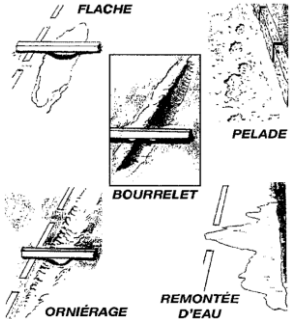
2118	<p><b>Défauts de surface</b></p> <p>Tels que flache, pelade, orniérage, bourrelet, remontée d'eau, à l'aplomb de l'ouvrage et dans la zone d'influence.</p> <p>- Localisés. - Étendus.</p>	<p>0  1 2</p>			<p>- Dus à un mauvais comportement des matériaux de chaussée.</p>	<p><i>Préciser le type de défaut.</i></p>
<p>CLASSE DUE À LA CHAUSSÉE EN PARTIE SUPÉRIEURE DU MUR</p>					<p>- On retient la cotation la plus élevée ? &gt; * &gt; 2E &gt; 2 &gt; 1. - On reporte, éventuellement, la mention « S ».</p>		
<b>212 TROTTOIRS, BORDURES ET ACCOTEMENTS</b>

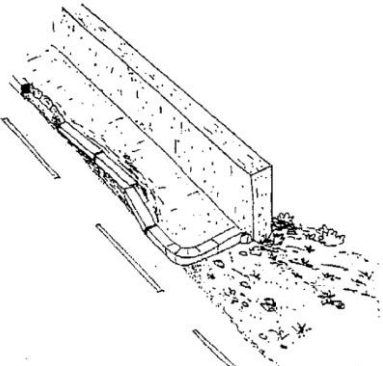
2120	<p><b>Défauts des bordures de trottoirs</b></p> <p>Observable par :</p> <ul style="list-style-type: none"> <li>- Un défaut d'alignement général ou localisé.</li> <li>- L'absence d'un ou plusieurs éléments.</li> <li>- L'altération des bordures (disjointements, épaufrures, effritements...).</li> </ul> <p>Localisés. Généralisés.</p>	<p>0  1 2</p>			<p>- Dus à une mauvaise exécution, - Et/ou à des chocs.  - Et/ou aux actions physico-chimiques du milieu environnant.</p>	<p><i>Préciser les trottoirs concernés (à gauche TG ou à droite TD dans le sens des PR croissants) et le type du défaut.</i></p>

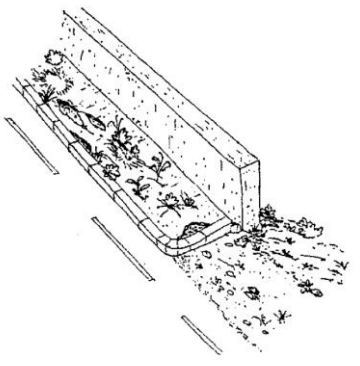
2121	<p><b>Défauts sur trottoirs (ou accotements)</b></p> <p>Observables par :</p> <ul style="list-style-type: none"> <li>- Une dégradation du revêtement.</li> <li>- Une déformation de surface.</li> <li>- La présence de végétation.</li> </ul> <p>Localisés. Etendus.</p>	0  1 2			<ul style="list-style-type: none"> <li>- Dus à la stagnation des eaux de ruissellement.</li> <li>- Et/ou dus à un mauvais comportement des matériaux constitutifs.</li> <li>- Et/ou une insuffisance d'entretien.</li> </ul>	<p><i>Préciser les trottoirs ou accotements concernés (à gauche TG ou à droite TD dans le sens des PR croissants) et la nature du défaut.</i></p>

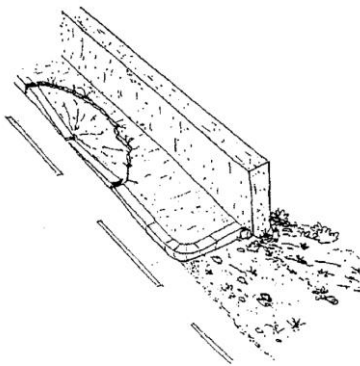
2122	<p><b>Affaissement du corps de trottoir ou de l'accotement</b></p> <p>Au droit du mur, ou dans la zone d'influence.</p> <ul style="list-style-type: none"> <li>- Localisé.</li> <li>- Etendu.</li> </ul>	0  2 2E			<ul style="list-style-type: none"> <li>- Dû à un tassement du matériau du remblai du massif soutenu (matériau compressible ou entraînement de fines).</li> <li>- Et/ou un mouvement du mur (déversement vers l'aval, glissement sur sa base).</li> <li>- Et/ou un défaut du drainage interne du mur.</li> <li>- Et/ou une intervention de concessionnaire (tranchée, chambre de tirage).</li> </ul>	<p><i>Préciser les trottoirs ou accotements concernés (à gauche TG ou à droite TD dans le sens des PR croissants).</i></p> <p style="text-align: center;">▲</p>

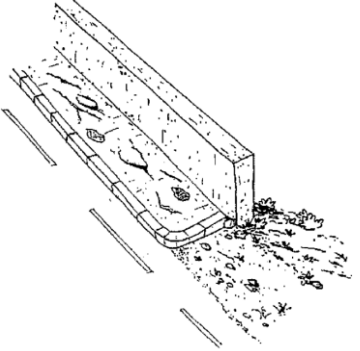
2123	<b>Défauts d'étanchéité du revêtement du trottoir</b>  Observable par des fissurations, des décollements, un vieillissement du revêtement.  - Localisé.  - Généralisé.	0  1  2			- Dû à l'absence de revêtement ou sa mauvaise exécution.  - Et/ou au mauvais comportement des matériaux constitutifs du revêtement.	<i>Préciser le trottoir concerné (à gauche TG ou à droite TD dans le sens des PR croissants).</i>

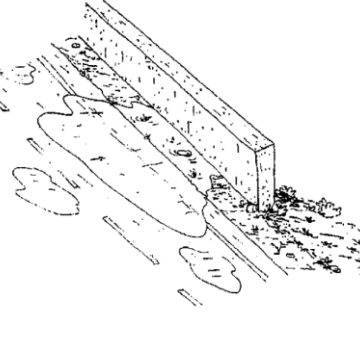
2124	<b>Configuration de l'ensemble chaussée/accotement</b>  - Favorisant la stagnation d'eau ou les ruissellements vers la tête du mur.  - Favorisant la circulation des véhicules trop près des parapets.	0  2  2E			- Défaut du drainage de la chaussée (de profil en long ou en travers de la chaussée).  - Et/ou absence de bordures de trottoirs (pour limiter le gabarit transversal).  - Défaut du revêtement de l'accotement.

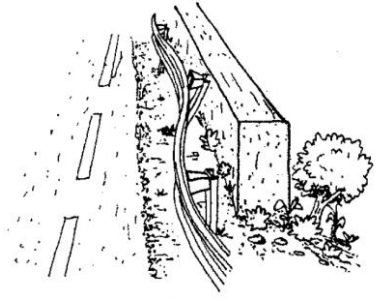
2130	<b>Déplacements des dispositifs de retenue (garde-corps, glissières et barrières de sécurité)</b> Observable par : - Un défaut d'alignement général ou localisé, en plan ou en élévation. - Une altération des matériaux constitutifs. - Une altération de leurs fixations à la structure. - Une brèche ou une discontinuité dans le dispositif.	0 2 2 2 2			- Dus à une mauvaise exécution.  - Et/ou des chocs (avalanches, éboulements, etc).  - Et/ou aux actions physico-chimiques du milieu environnant.  - Et/ou à un défaut de la structure.

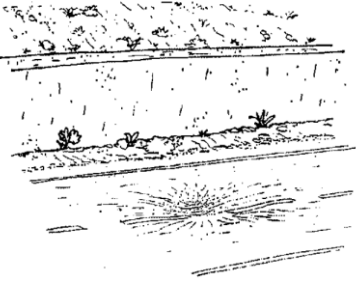
2210	<b>Déformation vers le bas</b>  Observable par un affaissement de la chaussée.  - Présence du défaut.	0  2			- Due à un tassement du matériau du massif d'assise (matériau compressible ou entraînement de fines).  - Et/ou un défaut de drainage.  - Et/ou un mouvement du mur (déversement vers l'amont).  - Et/ou une intervention de concessionnaire (tranchée, chambre de tirage...).	<i>Localiser la déformation, indiquer la valeur approximative de la flèche.</i>

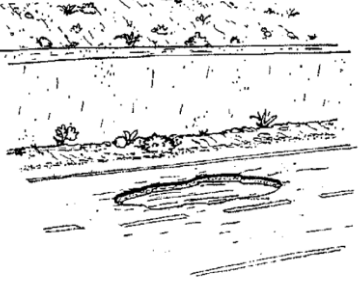
2211	<b>Effondrement local</b>  Observable par un trou, une cavité intéressant, au-delà des enrobés de la chaussée, le matériau du massif d'assise.  - Présence du défaut.	0  2E			- Dû à un tassement du matériau du massif d'assise (matériau compressible ou entraînement de fines).  - Et/ou un défaut de drainage.  - Et/ou une intervention de concessionnaire (tranchée, chambre de tirage...).	<i>Ne pas confondre avec le « nid de poule ».</i>  <i>Localiser l'effondrement, indiquer la valeur approximative de la profondeur.</i>

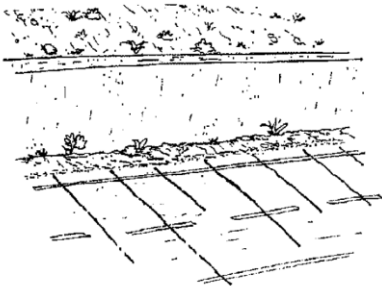
2212	<b>Fissures transversales de type I</b>  Fissuration continue ou discontinue observable sur la chaussée.  - D'ouverture inférieure à 1 cm. - D'ouverture supérieure à 1 cm.	0			- Dues à un mauvais comportement des matériaux de chaussée.  - Et/ou un défaut de mise en œuvre.	<i>Situées à l'aplomb du mur ou dans la zone d'influence.</i>
			1				
			2

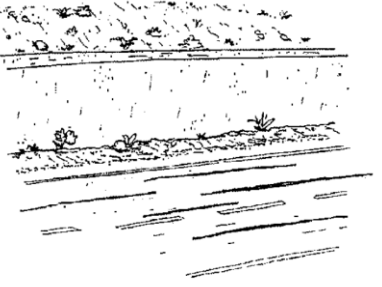
2213	<b>Fissures longitudinales ou en arc de cercle de type II</b>  Fissuration continue ou discontinue située sur la chaussée ou en rive.  - D'ouverture inférieure à 1 cm. - D'ouverture supérieure à 1 cm. Sans décalage vertical. Avec décalage vertical.	0			- Dues à la nature du matériau du terrain du massif portant (tassement résultant d'une période de sécheresse).  - Et/ou un défaut de mise en œuvre.  - Ou dues à un déversement d'ensemble de l'ouvrage (avec une rotation vers l'aval).  - Et/ou un défaut de mise en œuvre.

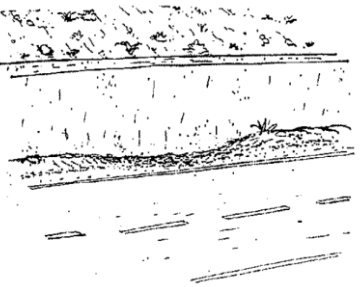
2214	<b>Tassement du terrain en pied</b>  Observable en rive de chaussée par un affaissement du terrain du massif d'assise, et/ou des systèmes de collecte et d'évacuation des eaux.  - Localisé. - Étendu.	0  2 2E			- Dû à la nature du matériau du massif portant (érodable, effet de la sécheresse,...).  - Et/ou un défaut d'évacuation des eaux de la chaussée en pied de l'ouvrage.  - Ou dû à un mouvement d'ensemble du mur (déversement vers l'aval).	<i>Préciser la profondeur et l'importance du tassement.</i>  ▲

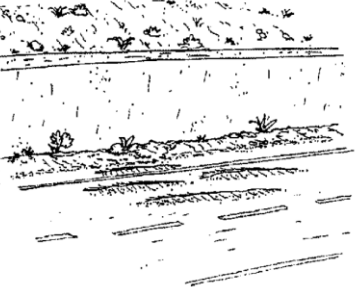
2215	<b>Bourrelets sur la chaussée</b>  Observable par des déformations (en forme de vague) des enrobés de la chaussée  - Localisés. - Étendus.	0  2 2E			- Dus à une instabilité du terrain superficiel du massif d'assise.  - Ou dus à un mouvement général et révélateur d'un glissement d'ensemble de l'ouvrage (avec éventuellement un déversement vers l'amont de la structure).	<i>Préciser la hauteur du bourrelet par rapport au plan de la chaussée.</i>  ▲

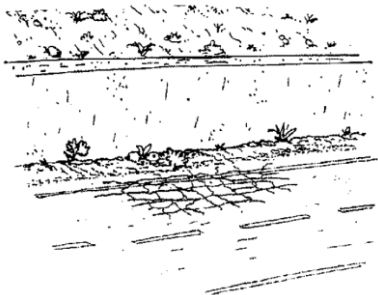
2216	<b>Faiçonnage</b> A l'aplomb de l'ouvrage ou dans la zone d'influence.  - Localisé. - Étendu.	0  1 2			Dû à un mauvais comportement des matériaux de chaussée.	
	2217	<b>Nid(s) de poule</b> A l'aplomb de l'ouvrage ou dans la zone d'influence.  - Ponctuels - Nombreux	0  1 2			- Dû(s) à un défaut localisé des enrobés de la chaussée. - Et/ou un drainage insuffisant de la chaussée. -Et/ou la conséquence d'une stagnation localisée des eaux de ruissellement sur la chaussée.	<i>A ne pas confondre avec le défaut n° 2211 « effondrement local ».</i>

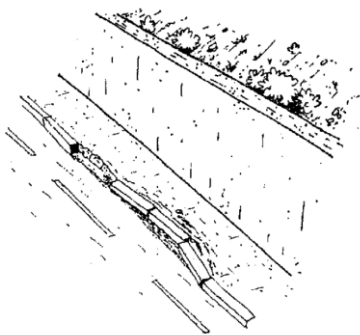
2220	<p><b>Défauts des bordures de trottoirs</b></p> <p>Observable par :</p> <p>- Un défaut d'alignement général ou localisé.</p> <p>- L'absence d'un ou plusieurs éléments.</p> <p>- L'altération des bordures (disjointoiements, épaufrures, effritements...).</p> <p>Localisés.</p> <p>Généralisés.</p>	0			<p>- Dus à une mauvaise exécution.</p> <p>- Et/ou à des chocs.</p> <p>- Et/ou aux actions physico-chimiques du milieu environnant.</p>	<p><i>Préciser de quels trottoirs il s'agit (à gauche TG ou à droite TD dans le sens des PR croissants).</i></p>

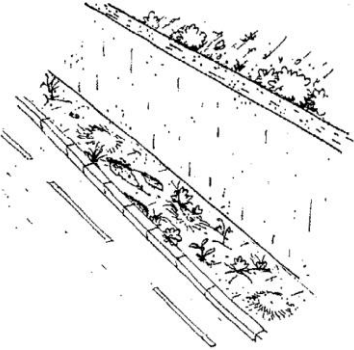
2221	<p><b>Défauts sur trottoirs</b></p> <p>Observables par :</p> <ul style="list-style-type: none"> <li>- Une dégradation du revêtement.</li> <li>- Une déformation de surface.</li> <li>- La présence de végétation.</li> </ul> <p>Localisés.</p> <p>Étendus.</p>	0			<ul style="list-style-type: none"> <li>- Dus à la stagnation des eaux de ruissellement.</li> <li>- Et/ou dus à un mauvais comportement des matériaux constitutifs.</li> <li>- Et/ou une insuffisance d'entretien.</li> </ul>	<p><i>Préciser de quels trottoirs il s'agit (à gauche TG ou à droite TD dans le sens des PR croissants).</i></p>

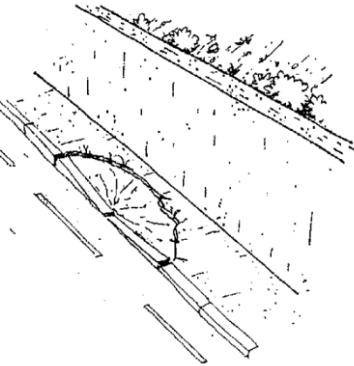
2222	<p><b>Affaissement du corps de trottoir ou de l'accotement</b></p> <p>Au droit du mur, ou dans la zone d'influence :</p> <ul style="list-style-type: none"> <li>- Localisé.</li> <li>- Étendu.</li> </ul>	0			<ul style="list-style-type: none"> <li>- Dû à un tassement du matériau du remblai du massif d'assise (matériau compressible ou entraînement de fines).</li> <li>- Et/ou un mouvement du mur (déversement vers l'aval, glissement sur sa base).</li> <li>- Et/ou un défaut du système d'évacuation et de collecte des eaux en pied du mur.</li> <li>- Et/ou une intervention de concessionnaire (tranchée, chambre de tirage...).</li> </ul>	<p><i>Préciser de quels trottoirs il s'agit (à gauche TG ou à droite TD dans le sens des PR croissants).</i></p> <p style="text-align: center;">△</p>

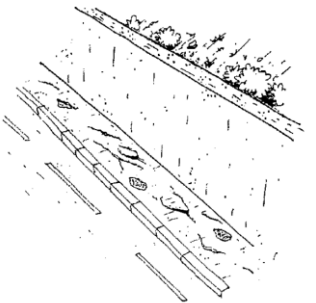
2223	<b>Défaut d'étanchéité du revêtement du trottoir</b>  Observable par des fissures, des décollements, un vieillissement du revêtement.  - Localisé. - Généralisé.	0			- Dû à l'absence de revêtement ou sa mauvaise exécution.  - Et/ou au mauvais comportement des matériaux constitutifs du revêtement.	
			1				
			2

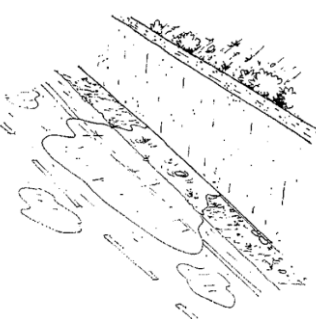
2224	<b>Configuration d'ensemble chaussée/accotement</b>  - Favorisant la stagnation d'eau ou les ruissellements vers le pied du mur.  - Favorisant la circulation des véhicules trop près du parement.  Présence du défaut.	0			- Défaut du drainage de la chaussée.  - Et/ou absence de bordures de trottoirs (pour limiter le gabarit transversal).	
			2				
CLASSE DUE AUX TROTTOIRS, BORDURES ET ACCOTEMENTS EN CONTREBAS DU MUR						- On retient la cotation la plus élevée ? > * > 2E > 2 > 1. - On reporte, éventuellement, la mention « S ».

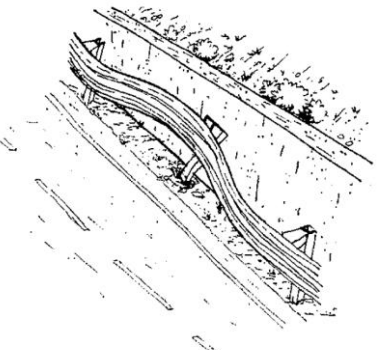
2230	<b>Défauts du dispositif de retenue</b>  Observables par : - Un défaut d'alignement général ou localisé, en place ou en élévation. - Une altération des matériaux constitutifs. - Une altération des fixations. - Une brèche ou une discontinuité dans le dispositif.  Présence du défaut.	0			- Dus à une mauvaise exécution. - Et/ou des chocs. - Et/ou aux actions physico-chimiques du milieu environnant.	Préciser la localisation du dispositif (D ou G).
	CLASSE DUE AUX DISPOSITIFS DE RETENUE EN CONTREBAS DU MUR			2			- On retient la cotation la plus élevée ? > * > 2E > 2 > 1. - On reporte, éventuellement, la mention « S ».

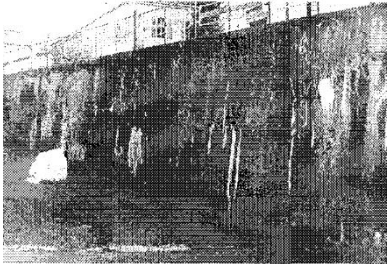
3110	<b>Zones humides, ruissellements d'eau, efflorescences, concrétions sur le parement du mur</b>  - Défauts localisés. - Défauts étendus.  En présence d'un système de drainage apparemment efficace.  En présence d'un système de drainage apparemment inefficace.	0  1  2  2E			- Dus aux infiltrations des eaux de ruissellement à travers le massif soutenu.  - Et/ou à l'absence ou au défaut de fonctionnement des dispositifs de drainage interne.  - Et/ou une altération ou un colmatage du dispositif de drainage interne.  - Et/ou à un sous dimensionnement du drainage interne.	<i>Préciser le type de défaut et si possible, son origine.</i>

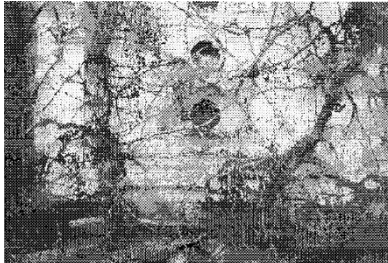
3111	<b>Écoulements de fines du matériau du remblai</b>  Observables par la présence de coulures au niveau des débouchés des barbacanes.  Présence de défaut.	0    2E			- Dus à un défaut de granulométrie du matériau du remblai du massif soutenu.  - Et/ou une mauvaise mise en œuvre du remblai.  - Et/ou un défaut de conception ou de réalisation du système drainant en arrière du mur.

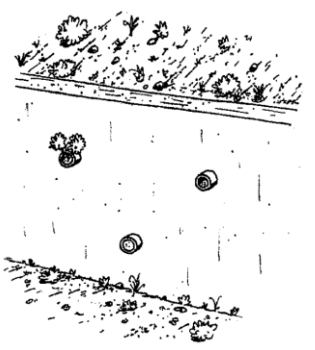
3120	<b>Altération du dispositif de drainage interne</b>  Observable par : - Colmatage des barbacanes ou des drains. - La présence de végétation obturant le dispositif.  Sans suintements sur le parement. Avec suintements sur le parement.	0  2 2E			- Due à des défauts de réalisation du dispositif (absence de matériau filtrant, de drain à l'arrière du mur...).  - Et/ou à un colmatage volontaire, par vandalisme, des barbacanes.	△

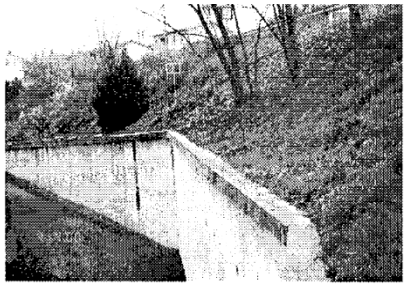
3121	<b>Absence de barbacanes ou de drains</b>  Observable par l'absence de barbacanes ou de drains sur le mur.  En l'absence de zones humides ou de végétation.  En présence de zones humides ou de végétation.	0  1 2E			- Due à un défaut de conception ou de réalisation.  <b>4130</b>	△

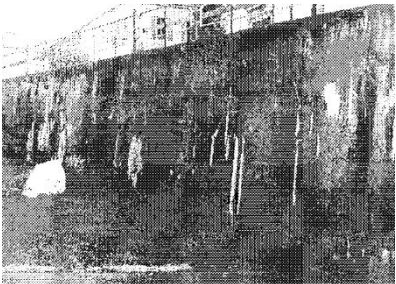
3122	<p><i>Fonctionnement du dispositif apparent de drainage interne</i></p> <p>Observable par l'efficacité et l'adaptation du nombre et du diamètre des barbacanes, aux débits constatés des eaux d'infiltration.</p> <ul style="list-style-type: none"> <li>- Efficace sans zones humides.</li> <li>- Efficace avec zones humides.</li> <li>- Inefficace avec zones humides.</li> </ul>	0			<p>Les dysfonctionnements peuvent être dus :</p> <ul style="list-style-type: none"> <li>- A des colmatages des barbacanes ou des drains (végétation, nids d'oiseaux, fines entraînées, gel...).</li> <li>- A un sous-dimensionnement du système de drainage interne (nombre et diamètre des barbacanes insuffisants ou inadaptés).</li> </ul>	△

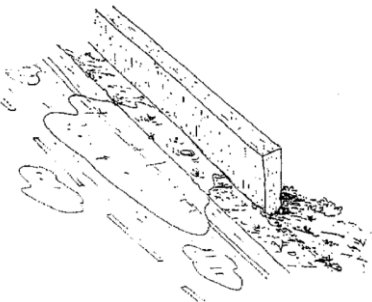
3210	<i>Stagnation d'eau</i>  Observable par la présence d'eau qui ne s'écoule pas, sur la chaussée, en tête du mur ou à proximité.	0  2			- Due à l'absence de dispositif de collecte et d'évacuation d'eau.  - Ou à une mauvaise conception ou réalisation, une dégradation des dispositifs d'évacuation des eaux.	△

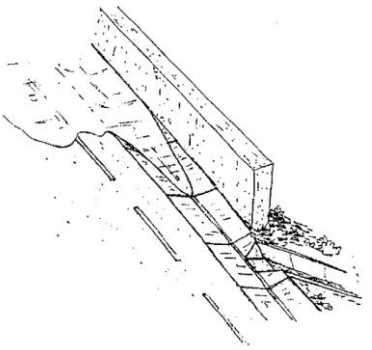
3211	<i>Configuration d'ensemble drainage / partie supérieure du mur</i>  - Favorisant la stagnation d'eau ou les ruissellements vers la tête du mur.  - Favorisant la stagnation d'eau et la mise en charge du remblai du massif soutenu.	0  2  2E			- Défauts des systèmes d'évacuation et de collecte des eaux.	△

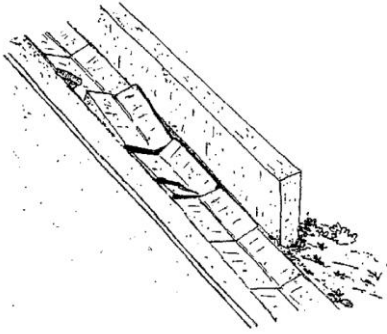
3220	<b>Dégradation du dispositif d'évacuation des eaux</b>  Observable par : - Des descellements des caniveaux. - Des fractures dans le dispositif. - Des raccordements défectueux. - Des avaloirs obstrués.  Sans stagnation d'eau. Avec stagnation d'eau.	0       2 2E			- Due à un défaut de conception ou de réalisation du dispositif d'évacuation.  - Et/ou une dégradation par défaut d'entretien, vandalisme, accident...	Préciser le type de défaut.

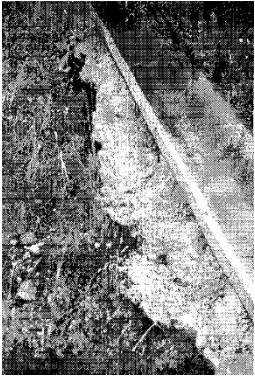
3221	<b>Dégradation des dispositifs de collecte et de descente des eaux</b>  Observable par : - Des descellements des caniveaux. - Des fractures dans le dispositif. - Des raccordements défectueux.  Sans érosions ni ravinements dans la zone d'influence. Avec érosions ou ravinements dans la zone d'influence.	0       2 2E			- Due à un défaut de conception ou de réalisation du dispositif de collecte.  - Et/ou une dégradation par défaut d'entretien, vandalisme, accident...	Préciser le type de défaut.

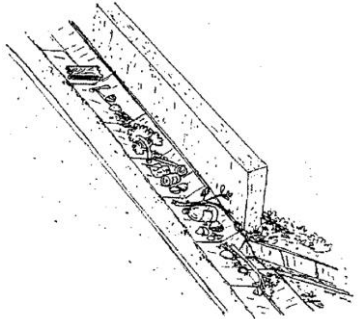
3222	<p><i>Colmatage des dispositifs de collecte et d'évacuation des eaux</i></p> <p>Observable par un défaut de fonctionnement des caniveaux, des avaloirs, des regards... encombrés de débris et gravats divers.</p> <p>Sans stagnation d'eau.</p> <p>Avec stagnation d'eau.</p>	0			<p>- Dû à un défaut de conception ou de réalisation du dispositif de collecte.</p> <p>- Et/ou une dégradation par défaut d'entretien, vandalisme, accident...</p>	
			2				
			2E				
	CLASSE DUE AU DRAINAGE EN PARTIE SUPÉRIEURE DU MUR					<p>- On retient la cotation la plus élevée ? &gt; * 2E &gt; 2 &gt; 1.</p> <p>- On reporte, éventuellement, la mention « S ».</p>

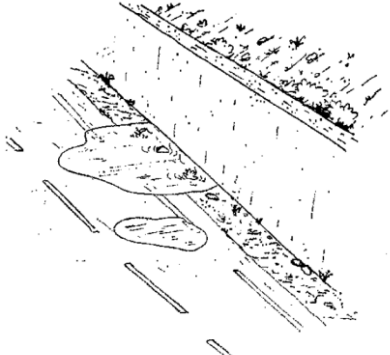
3310	<i>Stagnation d'eau</i>  Observable par la présence d'eau qui ne s'écoule pas, sur la chaussée, en pied du mur ou à proximité.	0  2			- Due à l'absence de dispositifs de collecte et d'évacuation des eaux.  - Ou à une mauvaise conception ou réalisation, une dégradation des dispositifs d'évacuation des eaux.

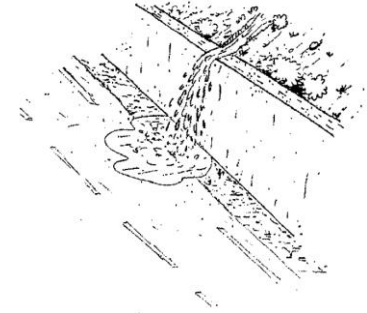
3311	<i>Chutes d'eau sur le parement de l'ouvrage</i>  Présence du défaut  - Sans désorganisation de la maçonnerie.  - Avec désorganisation de la maçonnerie.	0  2  2E			- Dues à un dysfonctionnement des dispositifs de collecte et/ou d'évacuation au-dessus de l'ouvrage ou interne à l'ouvrage.  - Et/ou à des percolations importantes à travers le parement du mur, à travers les joints, les fractures...	<i>Indiquer l'origine des chutes d'eau.</i>

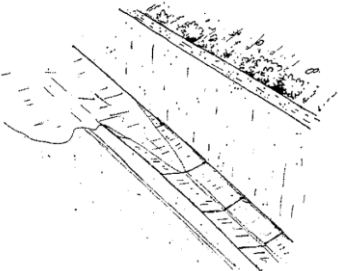
3312	<p><i>Configuration d'ensemble Drainage / zone en contrebas du mur</i></p> <ul style="list-style-type: none"> <li>- Favorisant les stagnations d'eau.</li> <li>- Favorisant les stagnations d'eau, les érosions et les ravinements du massif d'assise.</li> </ul>	0  2 2E			- Défauts des systèmes d'évacuation et de collecte des eaux.	⚠
<b>332 DÉSORDRES DES DISPOSITIFS</b>

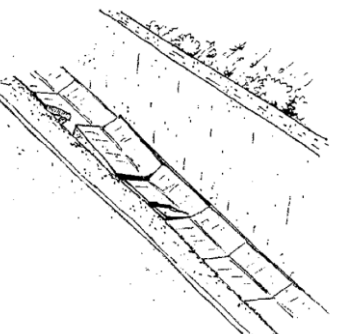
3320	<p><i>Dégradation du dispositif de collecte et de descente des eaux</i></p> <p>Observable par :</p> <ul style="list-style-type: none"> <li>- des descellements des caniveaux.</li> <li>- des fractures dans le dispositif.</li> <li>- des raccordements défectueux.</li> </ul> <p>Avec érosions ou ravinements dans la zone d'influence.</p>	0  2 2E			<ul style="list-style-type: none"> <li>- Due à un défaut de conception ou de réalisation du dispositif de collecte.</li> <li>- Et/ou une dégradation par défaut d'entretien, vandalisme, accident...</li> </ul>	<i>Préciser le type de défaut.</i>

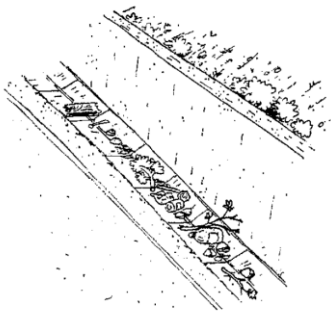
3321	<p><b>Colmatage des dispositifs de collecte et d'évacuation des eaux</b></p> <p>Observable par un défaut de fonctionnement des caniveaux, des avaloirs, des regards... encombrés de débris et gravats divers.</p> <p>Sans stagnation d'eau.</p> <p>Avec stagnation d'eau.</p>	0			<p>- Dû à un défaut de conception ou de réalisation du dispositif de collecte des eaux.</p> <p>- Et/ou une dégradation par défaut d'entretien, vandalisme, accident...</p>	<i>Indiquer l'origine des chutes d'eau.</i>
			2				
			2E				
CLASSE DUE AU DRAINAGE EN CONTREBAS DU MUR						<p>- On retient la cotation la plus élevée ? &gt; * &gt; 2E &gt; 2 &gt; 1.</p> <p>- On reporte, éventuellement, la mention « S ».</p>

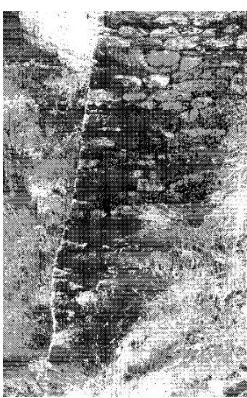
h = hauteur du contre-mur désolidarisé	Désolidarisation due à un défaut de fondation du contre-mur et/ou un déversement du mur.	- Cette désolidarisation doit être au moins de l'ordre du cm.  - Préciser la localisation du contre-mur et du défaut.

4321	<b>Déplacement ou déformation en plan</b>  Déformation ou déplacement d'une partie ou de l'ensemble de l'ouvrage dans un plan transversal.  - Sans désolidarisation entre le mur et le contre-mur.  - Avec désolidarisation entre le mur et le contre-mur.	0  2E  3U
