**instruction technique  
pour la surveillance  
et l'entretien  
des ouvrages d'art**

**FASCICULE**

**12**

**Appuis**

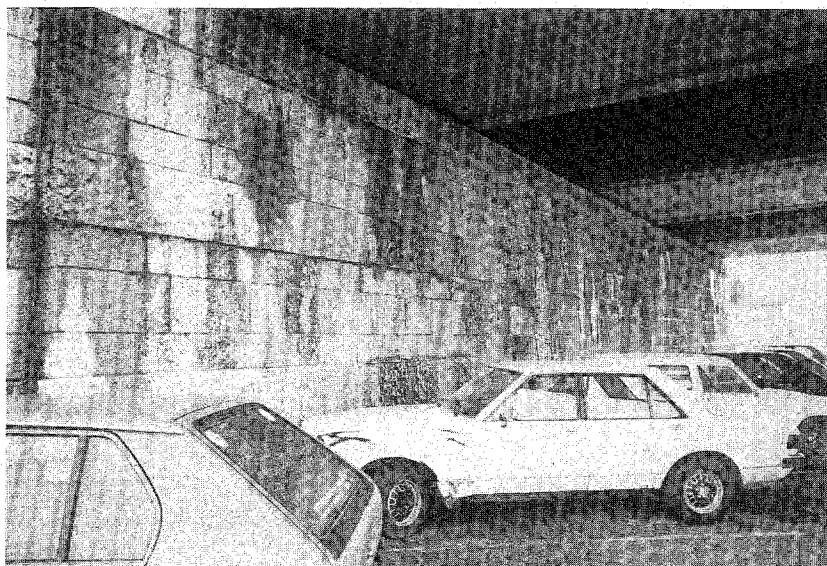
Si le joint de chaussée présente des défauts d'étanchéité, et si l'eau qui s'y infiltre n'est pas correctement évacuée de la surface du sommier, elle peut stagner et percoler (fig. 16), ce qui provoque diverses dégradations (décollement de l'enduit de surfacage, altération des matériaux constitutifs de l'appui, etc.) accentuées en cas de gel (fig. 17-18).

Fig. 17 — Écoulement d'eau à travers la maçonnerie d'une culée.

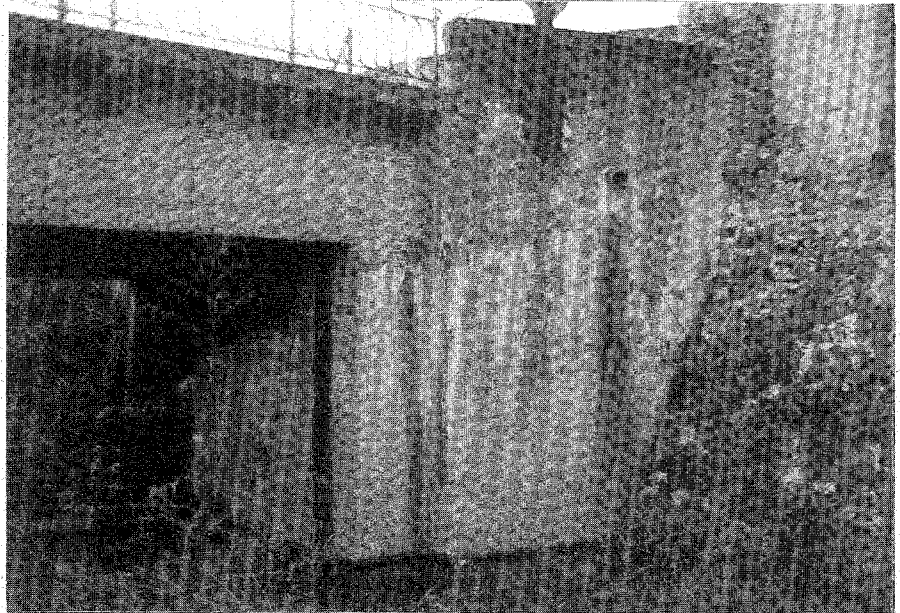
D'abord d'ordre esthétique, le désordre peut se poursuivre en altération de matériaux dans le mur de front et les murs en retour (fig. 21).

Fig. 21  
Efflorescence  
sur une culée.
